地形と地質から見た神社と災害の関連についての一考察

Study about the Relationship of Shinto shrine and Disaster from  
Topography and Geology.

## 地形と地質から見た神社と災害の関連についての一考察

広島県自主防災アドバイザー 越智秀二  
広島国際大学 岡田大爾  
島根大学 松本一郎  
広島国際大学 井山慶信

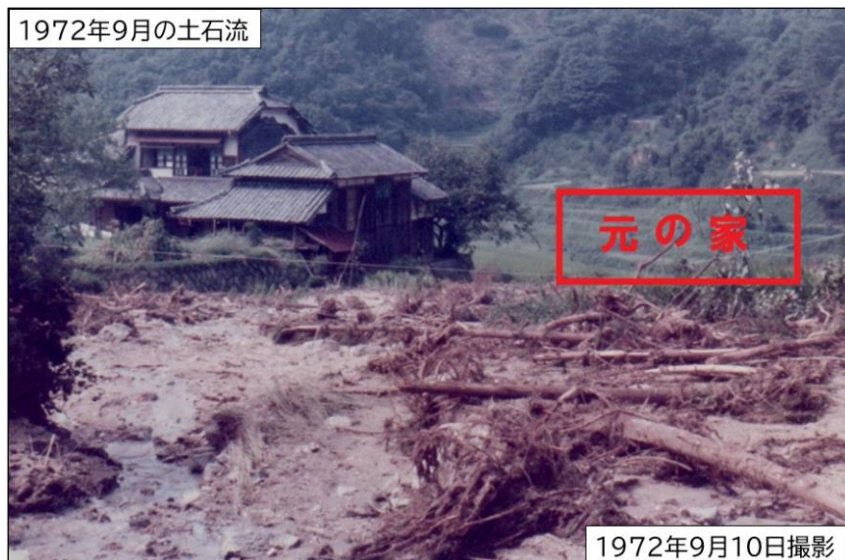
図1. 1972年9月の実家周辺の土石流災害 四国災害アーカイブスによれば、今治市の雨量が、7日からの3日間で207.4mm、最大時間雨量は76.2mmであり、当地域でも9月7日から9日までの雨量は200mm以上、最大時間雨量は50mm以上であったと推定される。

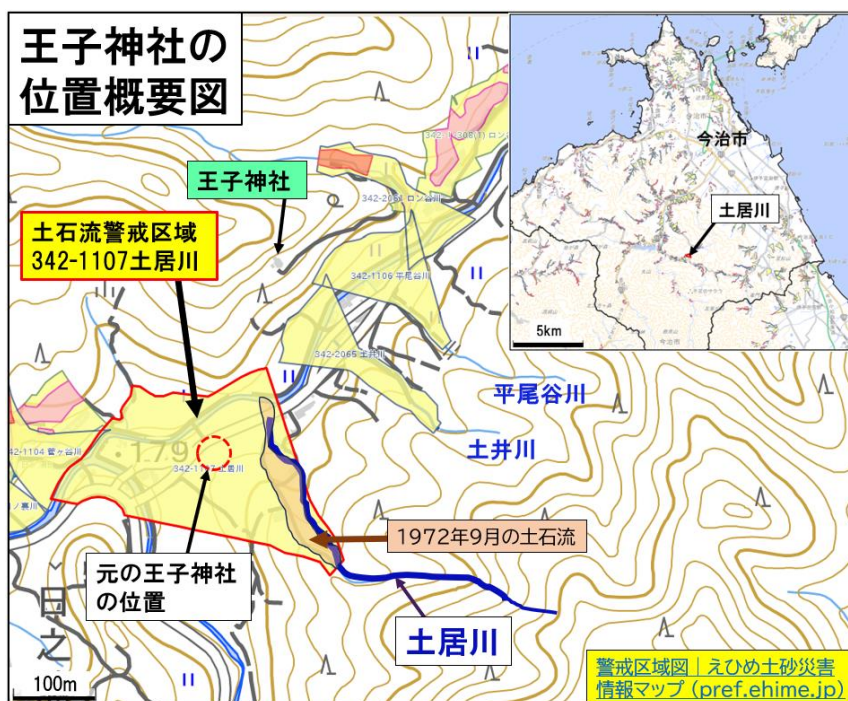
図 2-1. 王子神社の位置と1972年9月の土石流災害の様子(土砂が堆積した範囲を茶色で表示している) 警戒区域図 | えひめ土砂災害情報マップ (pref.ehime.jp) に加筆。

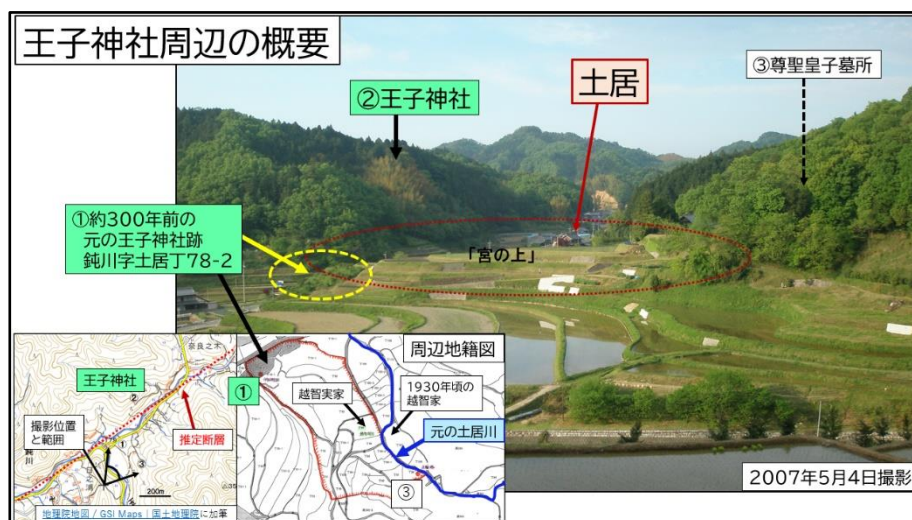
図 2-2. 王子神社周辺を南西側から見た図 「宮の上」とされている所は小字名が「土居」とされ、陽当たりの良い肥沃な土地で、玉川町誌(1984)によれば、かつてはここで収穫されたコメが伊勢神宮に奉納されていたとされている。王子神社の元の位置はこの付近の地籍図(公図)(図中左下右側の図)では灰色に塗られている所。その左側の地形図は地理院地図 / GSI Maps | 国土地理院に加筆したもので、元の王子神社があった付近の北側斜面は断層斜面と考えられる。なお、地籍図(公図)は越智昭三が加筆した図に越智秀二が加筆したものである。

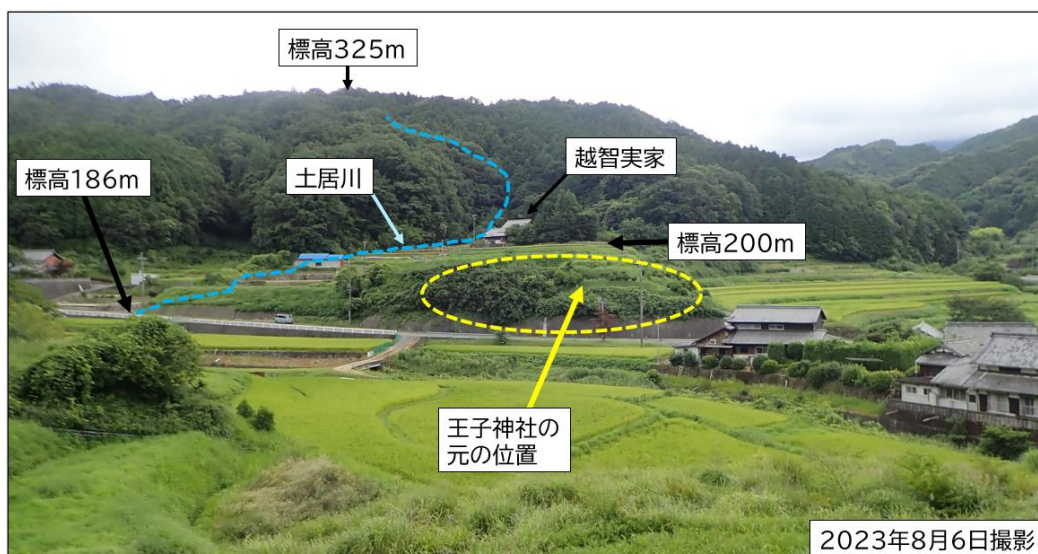
図3はその神社跡を北側から見たものである。神社が元あった位置は図3中の破線楕円が示すあたりで、ここには昔は小さな水田もあったが、斜面のほとんどは昔から人が手を付けておらず、現在もほとんど「藪」の状態である。現在は、その場所は一部が県道の拡幅工事で削られたこともあり、高低差10m余の急斜面となっている。その背後（南側）には河岸段丘が広がり、東側は土居川により侵食されている。この土居川が1972年に土石流を引き起こした溪流である。図3で見ると明らかなように、この土居川の土石流が、河岸段丘の北端付近の元の神社の位置に到達する可能性は低いといえ、この神社は土石流を避けられる位置に建てられていたといえる。つまり、この神社の移転は、土石流による災害が理由とはいえない。消失や倒壊、土石流でないとすれば、神社を移転せざるを得ないほどの災害とは何によるものだったのであろうか。

図3. 土居川と元の神社の位置関係 1972年の土石流は標高270m付近で発生した斜面崩壊を起点として土居川沿いに流下し、標高210m付近で広がって水田を埋めた。

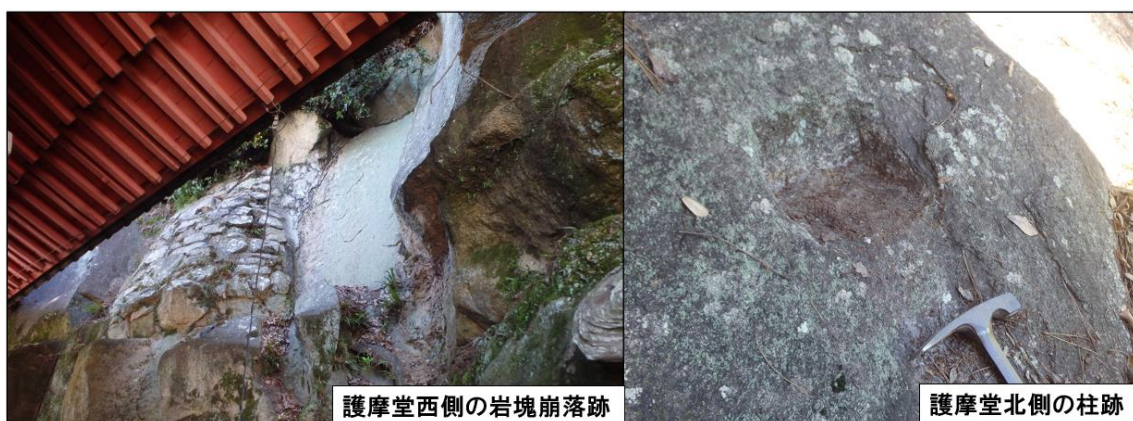
図 4. 尾道市千光寺護摩堂付近の岩盤の様子

当地の北東側約 55km にある尾道市千光寺には、宝永地震による斜面崩壊が起きたと考えられる事象が報告されている。千光寺社務所発行 (2020 年 5 月) の「千光寺と文学のこみち」の p.5 には、寺の西側の急崖にあった巨石が崩落し、三重の宝塔が倒壊したとの伝承が記載されており、その倒壊の後、1710 年に今の護摩堂が建てられたとの記録がある。事実、この護摩堂の裏手の崖には岩が崩落した後の修復跡があり、花崗岩の崖には一辺が約 18cm の柱跡の掘削痕が見られる (図 4)。時代的に見てこれらは宝永地震による被害跡と考えられる。尾道市よりも宝永地震の震源に近い四国の神社が土地もろとも崩壊する被害が出て不思議ではない。

西側の細粒黒雲母花崗岩の崖には、岩塊が崩落したあとの修復跡があり、その右下の岩肌は、岩塊が抜け落ちた跡と考えられる。北側の岩盤には一辺が約 18cm 程度の四角い掘削跡が見られる。かつての建物(三重の宝塔)の柱跡ではないかと考えられる。

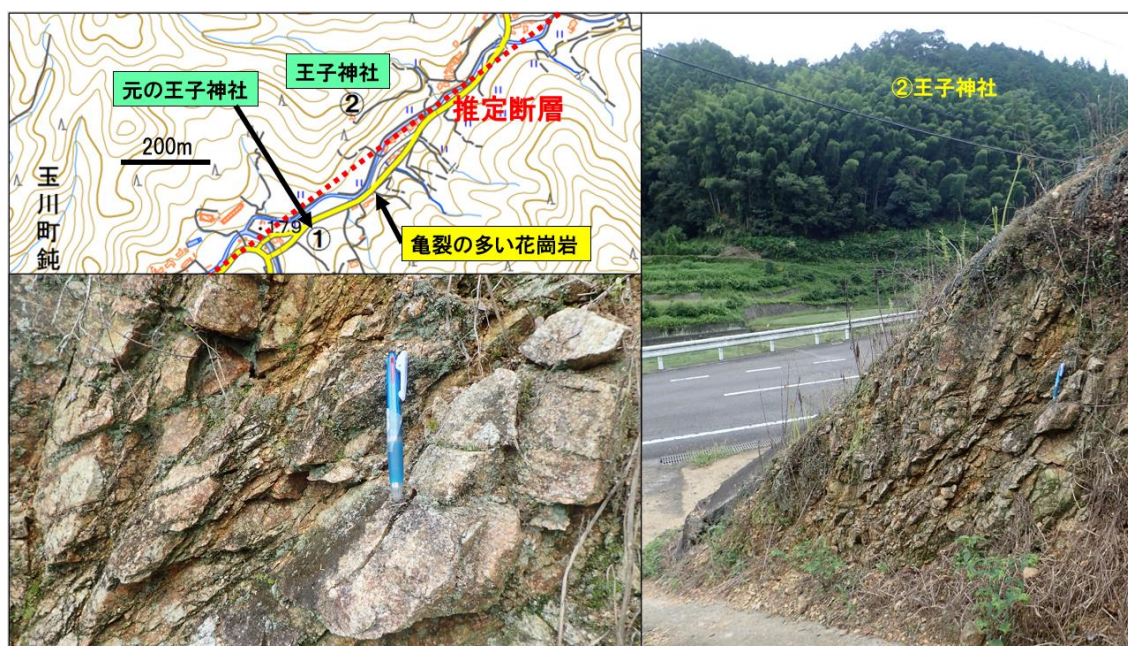
図3でも明らかなように、元の神社の位置は、高低差10m余の河岸段丘上にあたる。周辺のこれまでの地質調査から、この地の北東側には、北東-南西方向の断層に関連して形成されたとみられる亀裂の多い花崗岩(図5-1, 図5-2)が分布する。その亀裂の方向性は、当地域の斜面に対しては、ほぼ同方向であり、いわゆる「流れ盤」の関係になっている。亀裂や地層の層理面が斜面との関係でこうした「流れ盤」を形成する場合は崩れやすく、道路の法面工事などではできるだけ避けるようにすることが望ましいとされているほどである。事実、この写真の現場の道路の法面にはコンクリートブロックの擁壁が設置され、崩壊を防いでいる。こうしたことから、図5のほぼ延長線上にあたる元の神社のあった付近の斜面も「流れ盤」をなす亀裂の多い断層斜面と考えられ、地盤が脆弱で巨大地震により斜面崩壊しやすかったと考えられる。さらに、地震の際には「山地形」では、地震動の増幅作用が起きやすいとされており(栗田哲史ほか2005)、神社のあった場所は周辺に比べ地震動が大きくなっていた可能性も考えられる。

図5-1. 元の王子神社の北東の露頭に見られる亀裂の多い花崗岩。亀裂は道路とほぼ平行な北東-南西方向の走向で、傾斜は北傾斜約45度となっている。こうした亀裂の入り方と斜面の方向との関係は「流れ盤」の関係であり、斜面は崩壊しやすい状態にあるといえる。亀裂には鱗片状に波打ったような亀裂も見られることから、圧縮場で形成された逆断層の影響で形成された亀裂と考えられる。

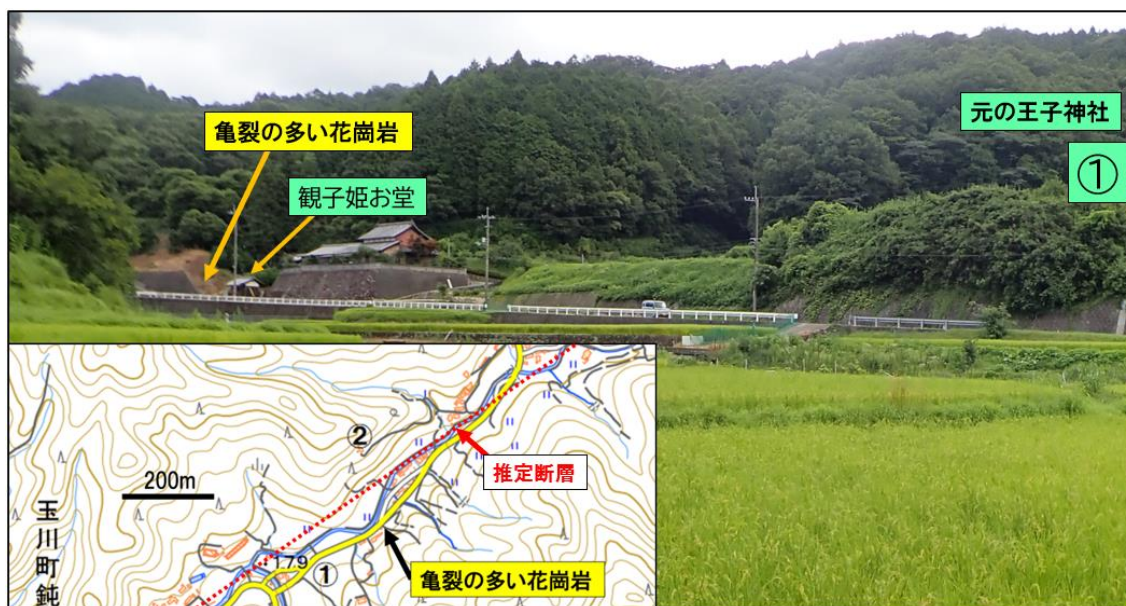
図 5-2. 亀裂の多い花崗岩の露頭と元の王子神社の位置関係 亀裂の多い花崗岩の露頭のある法面にはコンクリートブロックの擁壁が築かれ、崩壊を防ぐ手立てがとられている。元の王子神社があったあたりの斜面は、その延長線上であり、同様に「流れ盤」状に亀裂が入った斜面であることが推定できる。

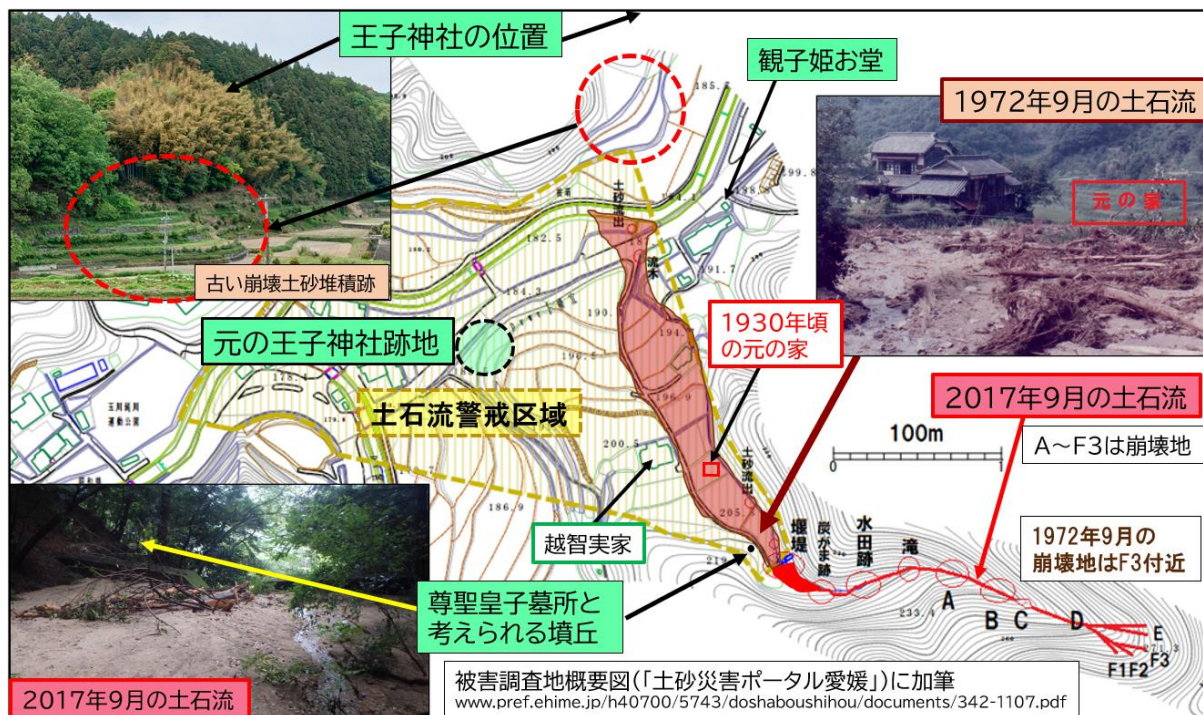
もう一つ、巨大地震がこの神社の移転に影響していることを補強する現象が、現在の王子神社の西側の谷の地形にある（図 6-1 左上の図と図 6-2）。その谷の出口には、水田や畑が扇状に分布し、最下底部の水田との傾斜は 25 度程度の勾配である。大雨による土石流であれば、もっとすそ野が広がり、すそ野の勾配も緩やかになったと考えられるが、そうではないことから、この地形は含水量の少ない土砂崩壊による土砂流出と考えられ、大地震による斜面崩壊が最も可能性が高いと考えられる。

図 6-1. 土居川周辺の土砂災害跡 1972年9月の土石流は、標高270m付近の黒雲母花崗岩地帯で発生し、約300m流下して標高210m付近で広がり、水田を厚さ数10cm~1m程度の土砂や流木で埋め尽くした(右上図)。巨石の流出はほとんどなかった。その後、2017年9月の台風14号による大雨で土石流が発生したが、1972年の土石流災害後に建設された治山堰堤でほとんどの土砂はせき止められた(左下図)。王子神社の西側に見られる傾斜25度程度の扇状地(左上図)は、水分の少ない斜面崩壊による土砂流出により形成されたものと考えられる。

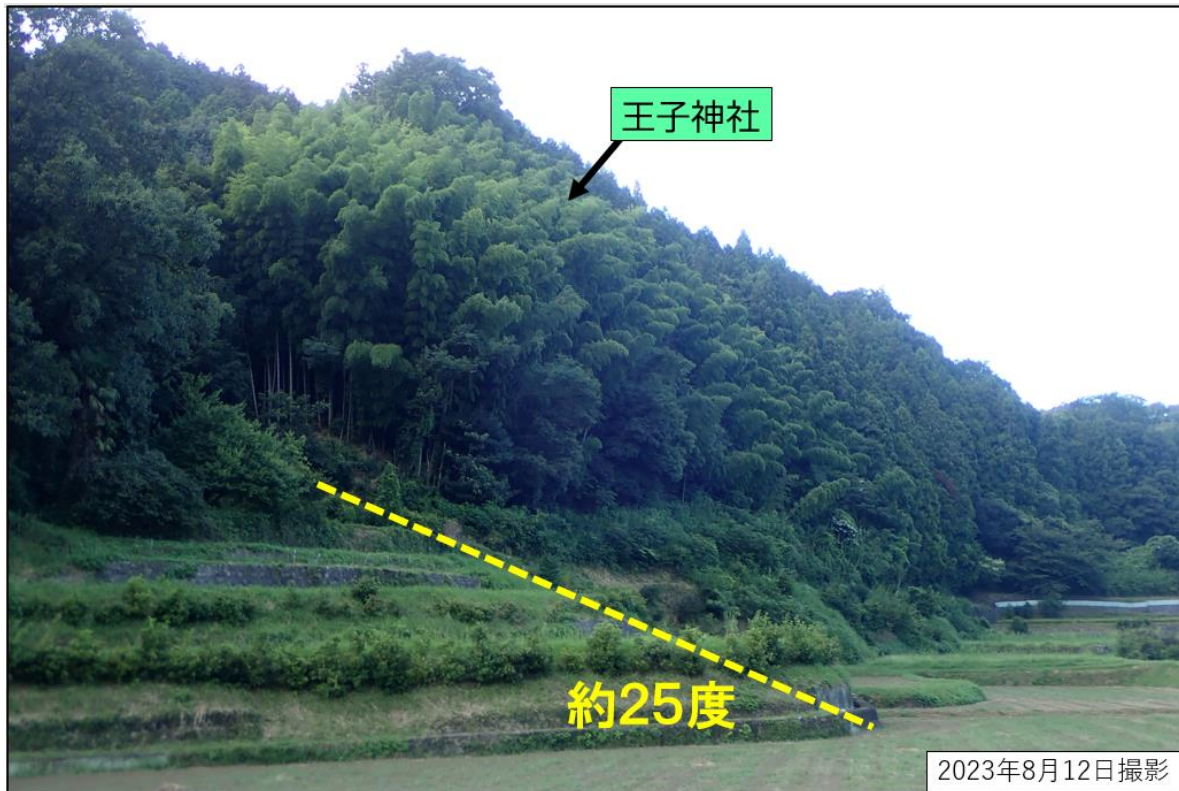
図 6-2. 王子神社西側の谷の出口に発達する勾配の急な扇状地 水の少ない土砂崩壊による堆積地形の可能性が高く、上図の王子神社左上の鞍部付近での斜面崩壊によるものと考えられる。この崩壊は宝永地震により引き起こされたと考えられ、この山への神社移転の誘因と考えられる。

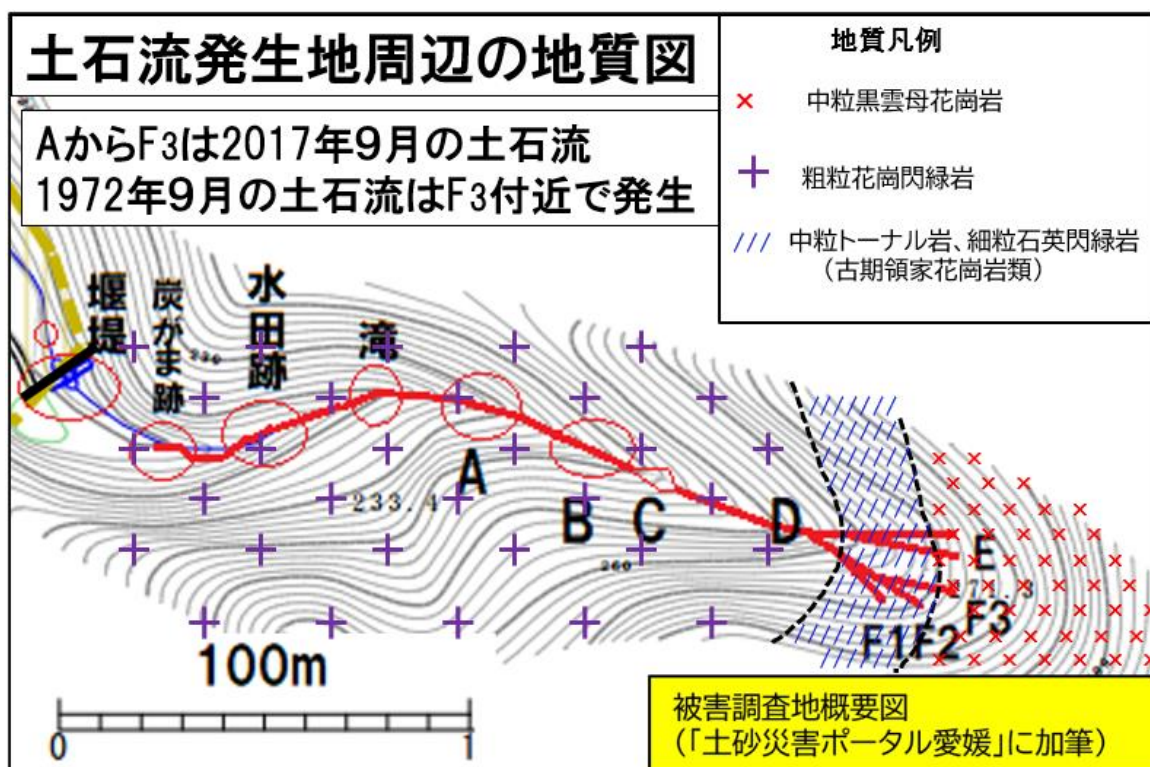
大半はある程度風化が進んだ粗粒の花崗閃緑岩で、その上位に変形した後、粗粒花崗閃緑岩や中粒黒雲母花崗岩で熱変成を受けた変状トータル岩と細粒石英閃緑岩からなる古期領家花崗岩類（カズラ石）が分布し、さらにそれらをその上側で中粒黒雲母花崗岩が高角度で貫いているという地質である。中粒黒雲母花崗岩は黒雲母が少ない優白質の花崗岩で、風化が激しく、常に崩壊しているような岩体である。その下位の古期領家花崗岩類も風化がすすむとぜい弱化し崩壊しやすく真砂化が進んでいる（これには過去の変形作用が災いし、風化が進むとカズラがはったような奇妙な模様をつくりながら風化していくため、祖父はこの石は石垣に使うと崩れやすいから使ってはいけないと常々話していた）。1972 年の崩壊はこの中粒黒雲母花崗岩と古期領家花崗岩類の分布域で始まっていたものだった。しかも、少なくとも 250 年以上にわたって土石流が発生していないと考えられることから、上流の溪床には大量の土砂が堆積し、この大量の土砂の崩壊流出も土石流による大量の土砂流出の原因となった可能性がある。

図 7-1. 土石流発生地周辺の地質図 大部分は粗粒の角閃石黒雲母花崗閃緑岩で、その上位に古期領家花崗岩類と考えられる中粒トータル岩と細粒石英閃緑岩が混在して分布。これらをさらに上流側で中粒黒雲母花崗岩が貫いている。中粒黒雲母花崗岩は細かい亀裂が多く風化が進み、崩壊しやすく、それ以外は粘土質の真砂を形成しやすい。

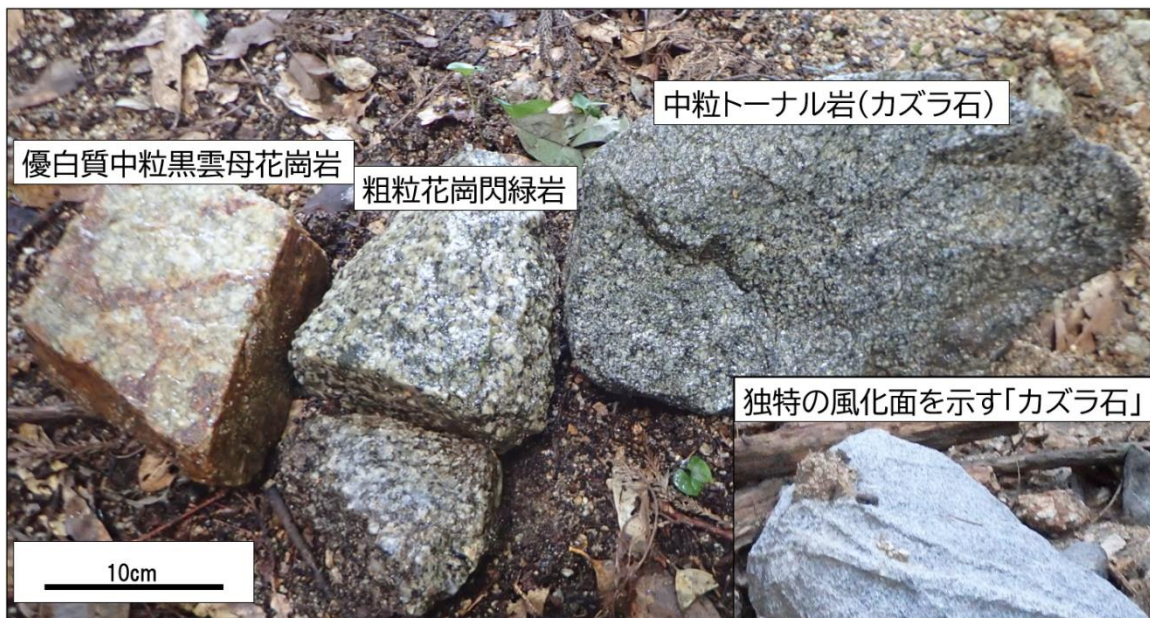
図 7-2. 土居川に見られる花崗岩類 中粒トータル岩は黒い斑点状の細片化した角閃石の集合体が点在し、破碎作用が行われた形跡を示す。風化すると独特の表面を形成する。

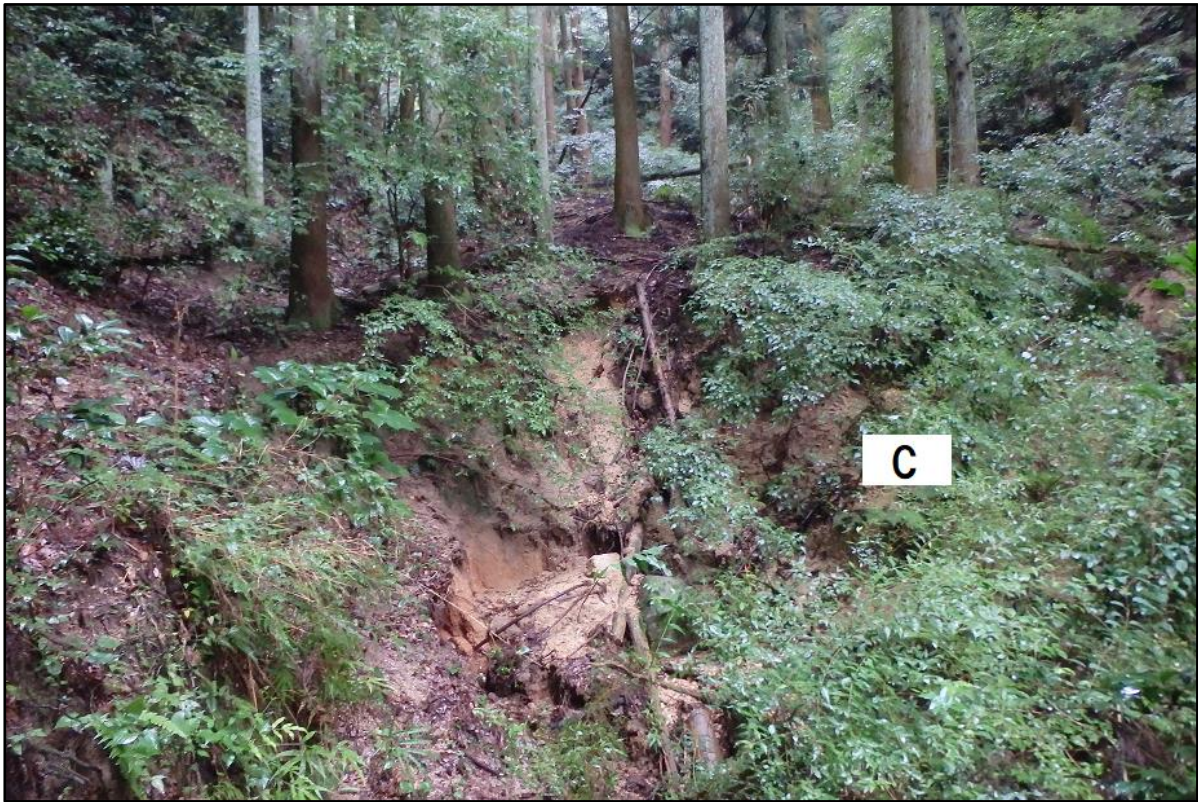
図 7-1 の C 地点には、現在も厚さが少なくとも 3m 程度の土砂が堆積し、その一部が 2017 年の大雨でパイピング崩壊を起こし、抜けるようにして流出している（図 8-1）。この厚い土砂の下部には地下水で浸潤した青灰色の粘土質の土砂層（図 8-2）が存在することから、元々地下水位の高い常に浸潤した堆積層といえる。この C 地点付近は地元では「杉の窪」と呼ばれ、スギの大木が生育しやすい場所であった。つまり、この付近の溪床部は、崩壊しやすい花崗岩や、斜長石が多く粘土質の真砂を形成しやすい花崗閃緑岩、トータル岩からの真砂土が常時供給されて堆積し、地下水位も高く、大雨時には地中に浸透した雨水が圧力を増してパイピング崩壊を起こしやすい地質であったといえる。

図 8-1. C 地点に見られる急傾斜の土砂崩壊箇所。大量の土砂が抜け落ちたように崩壊している。地下水圧が高まって起きるパイピング崩壊跡と考えられる。

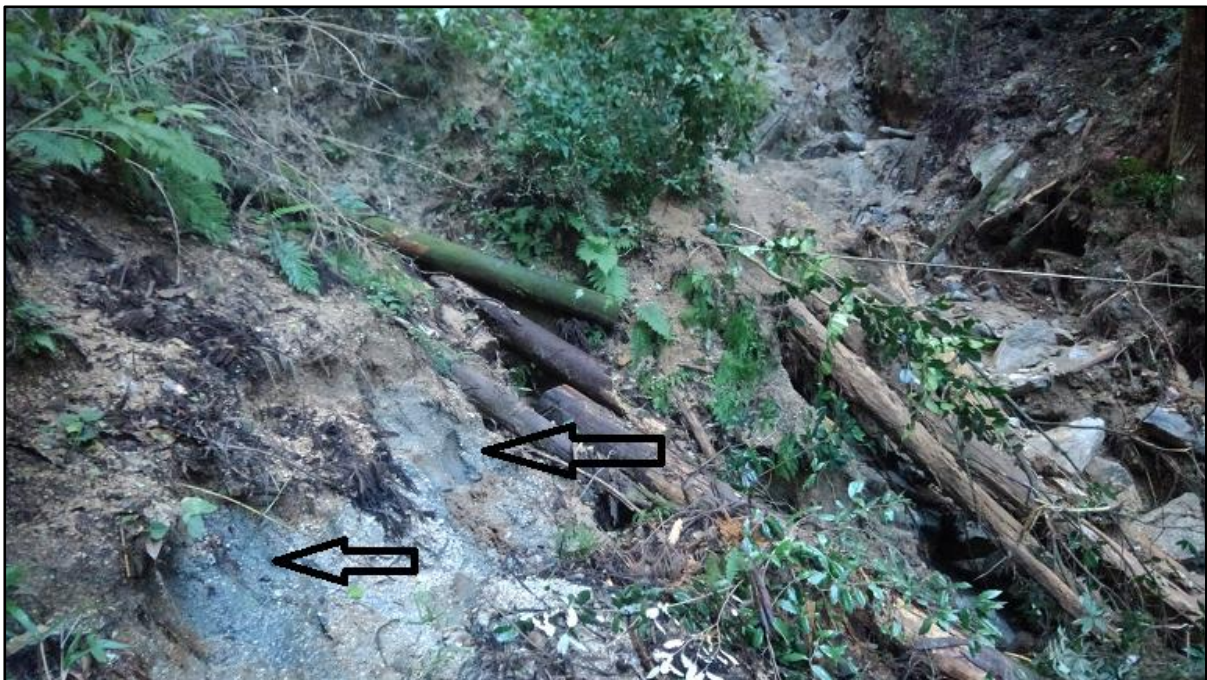
図 8-2. C 地点左岸に見られる青灰色の粘土質の土砂層(矢印)。

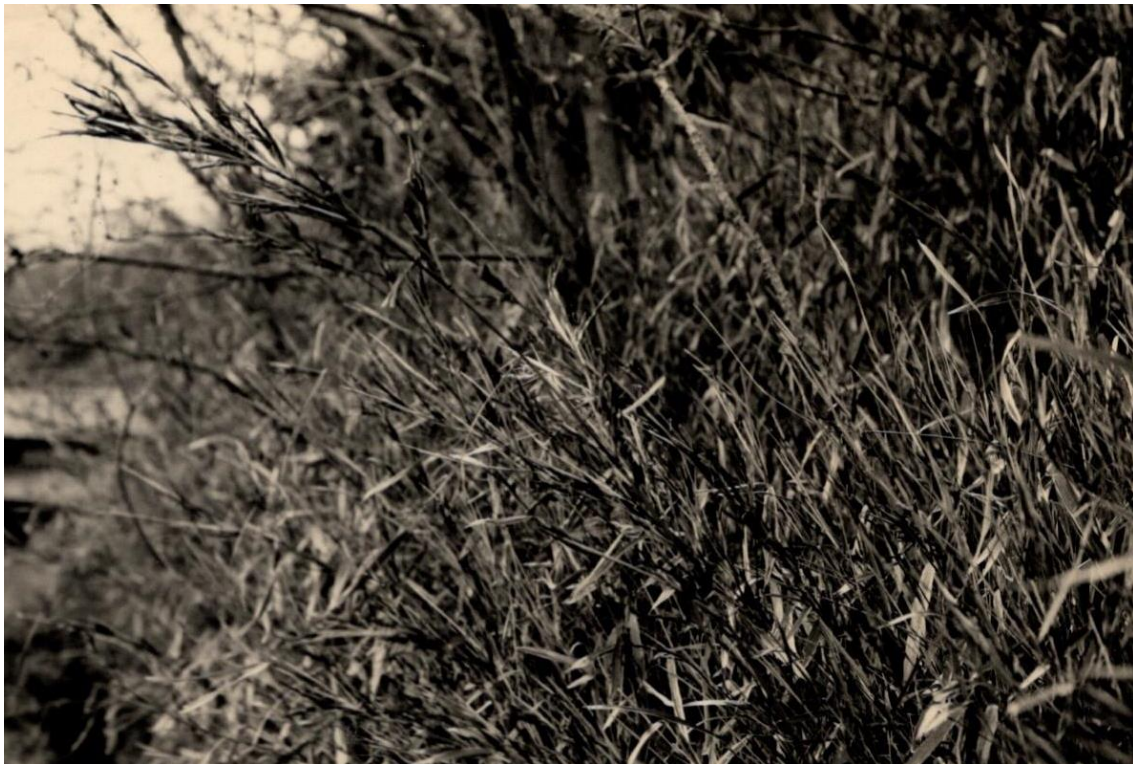
しかしながら、第二次世界大戦による日本各地の焦土化は、戦後の復興期に大量の木材需要を生み出し、チェーンソーの普及も相まって一気に山の皆伐がすすんだ。これにより、各地で「皆伐跡地」が広範囲に出現。そこに植林後 10 数年以内に起きたのが 1972 年の土砂災害だったといえる。皆伐により脆弱化した山肌に大量の雨が一気に降り注ぎ、斜面崩壊をもたらしたのである。こうしてみると 1972 年の災害は起こるべくして起こった人為的因子の大きい災害といえる。なお、四国では、1968 年から 69 年頃にかけて、各地で一斉にササに花が咲き、その後大量のササ枯れが起きていた。当地域も例外ではなく、図 9 に示すように 1968 年頃からササに花が咲きその後一斉に枯れてしまった。この土石流災害はその 3 年後であった。このことも各地に土砂災害を誘発した可能性がある。

図 9. 越智実家西側で見られたササ枯れ(1969 年 4 月頃撮影)。1968 年～69 年にかけて、周辺一帯のササに花が咲き、実をつけたあと一斉に枯れた(左に見える住居は当時の実家)。四国山地の石鎚山周辺でも、山頂西部～堂ヶ森一帯の笹原が 1969 年の 5 月には、すべて枯れてしまっていた。
