「心に響く防災・減災教育」の研究（2）

—屋根まで埋める大量の砂礫を堆積させた洪水様土石流の発生原因
ならびに土石流多発地帯と地質構造の関係についての予察的研究—

越智 秀二

岡田 大爾

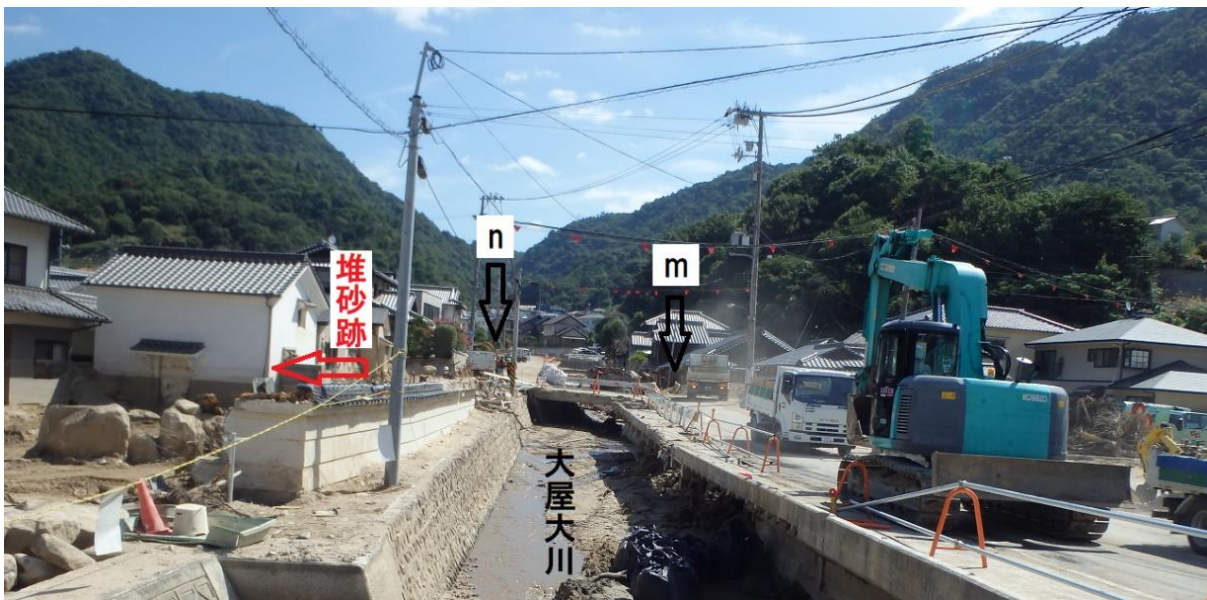
図4 厚さ1～2mの砂が堆積した大屋大川沿い 呉市天応（m地点西側から上流を見る）

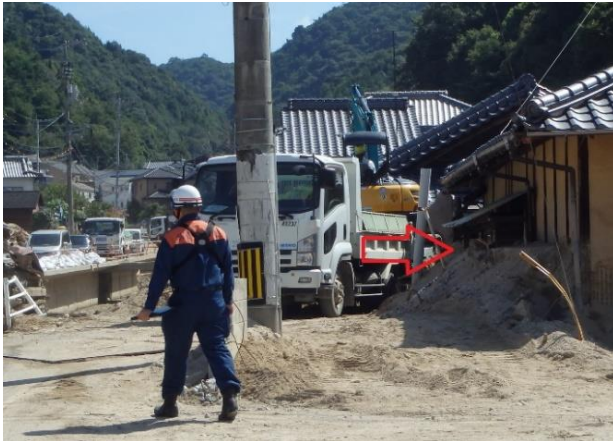
図5 約1mの厚さ堆積した砂 (m地点)

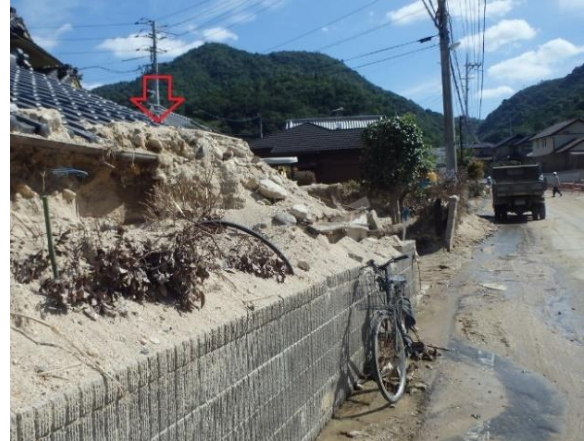
図6 屋根まで堆積した砂礫 (n地点)

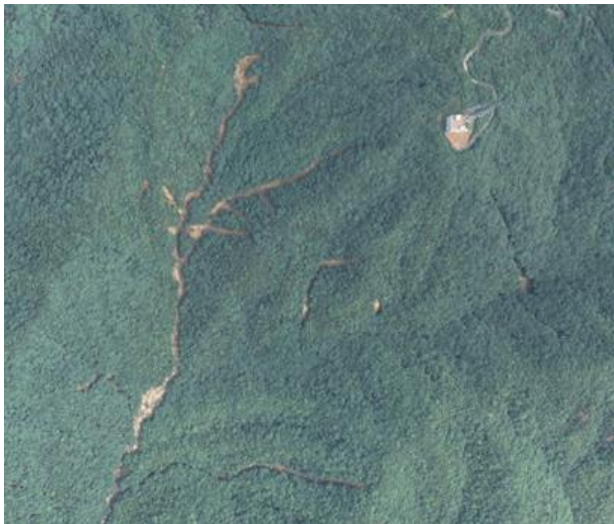
図 10 絵下山南西付近（航空写真 No.1）⁸⁾

国土地理院 HP の航空写真で見ると、大屋大川では、その上流や支流の急傾斜地で少なくとも 14 箇所土石流が発生している（図 2、図 10～図 13）。今回の大量の土砂はこの多数の土石流によるものといえるが、それだけでなく、図 14 に示すように、増水した濁流が兩岸や溪床に堆積していた土砂や巨礫、さらには過去の耕作地の石垣も侵食し、支流からの土石流や崖崩れによる土砂なども巻き込みながら、大規模な洪水状態の土石流となって天応地区に流下したといえる。しかも大屋大川は、その長さが約 6 km に及び、集水域も広がったことから、大量の雨水を集め、大量の土砂を運搬する洪水のような土石流（洪水様土石流）となって流下したといえる。大量の土砂の割に巨礫が少なかったことについては、途中の a などの緩傾斜の溪床や b のような堰堤に巨礫を堆積させながら流下したためと考えられ（図 14、図 15）、下流部の住宅地では砂が主体の土石流になったと考えられる。

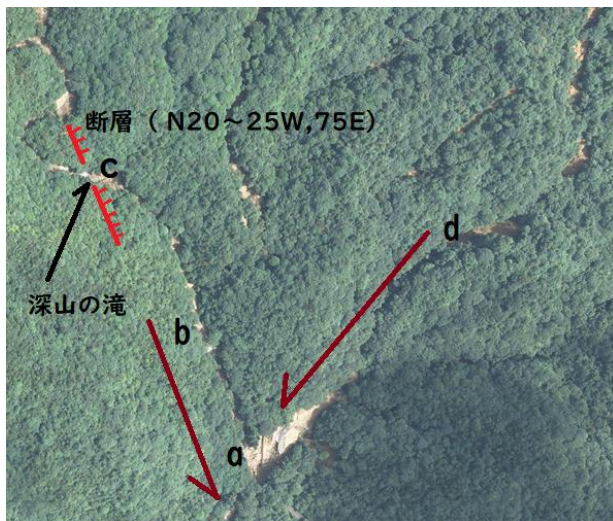
図 12 深山の滝付近（航空写真 No.3）¹⁰⁾

こうした観点で今回の土石流災害の現場を見ると、深山の滝の断層の東側、つまり、大屋大川本流の左岸側にあたる地域で土砂崩れや土石流が多発している傾向が見られる（図 12、図 21）。つまり、大屋大川の中流部での土石流の多発箇所は、断層の上盤にあたり、亀裂の多い風化がすすんだ脆弱な岩盤が分布している地域ということになる。また、右岸側に比べて左岸側の傾斜が緩く流域面積のより広い谷が発達していることも、地盤の風化度のちがいによるものと考えられる。これは災害予測に関わる現象といえ、今後さらに検討を深めたい。

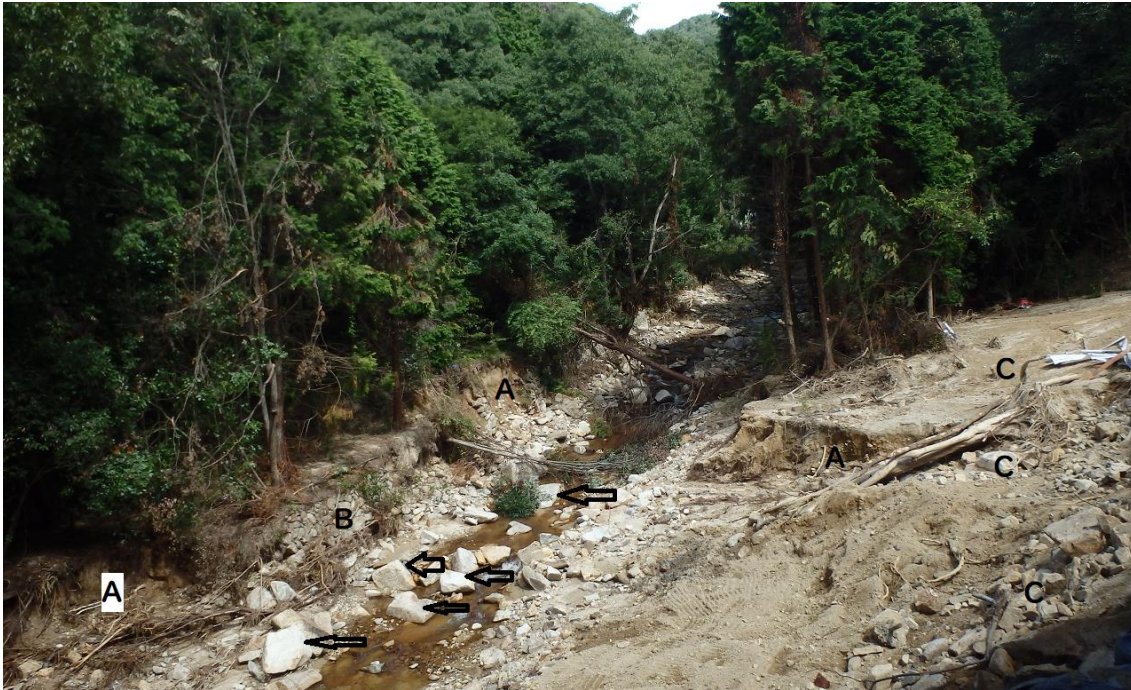
図14 a地点：ゆるやかな溪床の中流部 数10cm～1m程度の巨礫が散在（矢印）
A：過去の土石流堆積物 B：石垣 C：図12のdの谷からの土石流堆積物

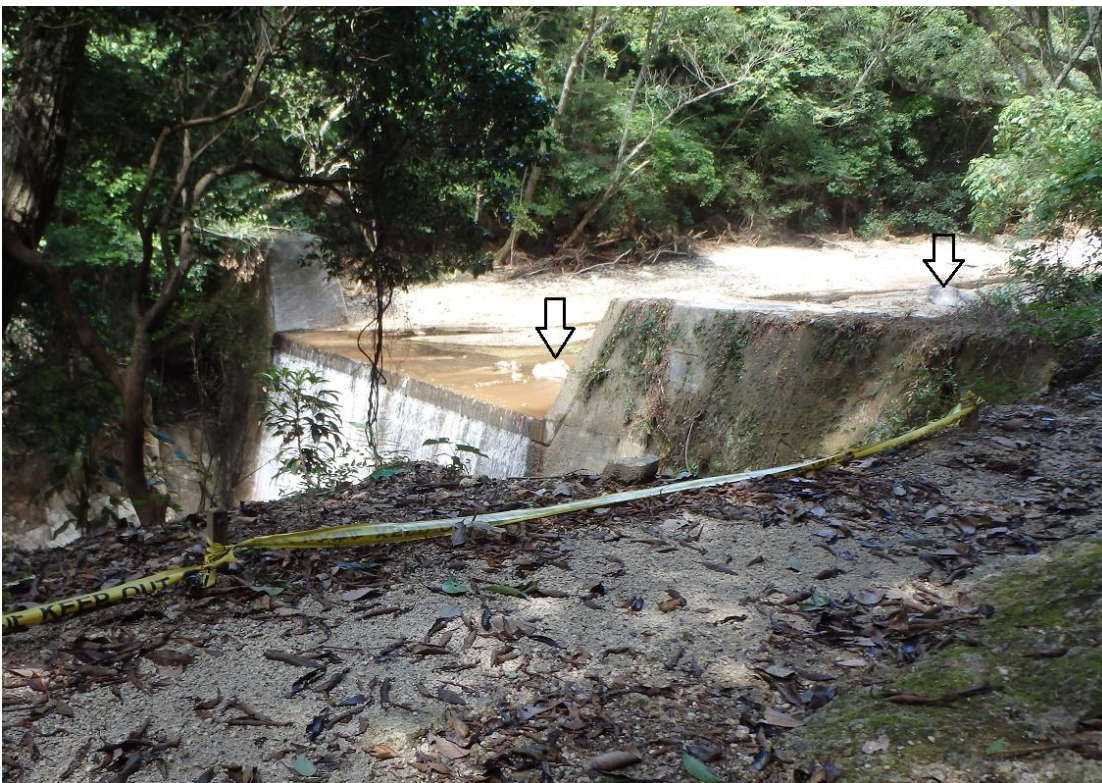
図15 巨レキ（矢印）を含む大量の砂が堆積した堰堤（図12のb地点）

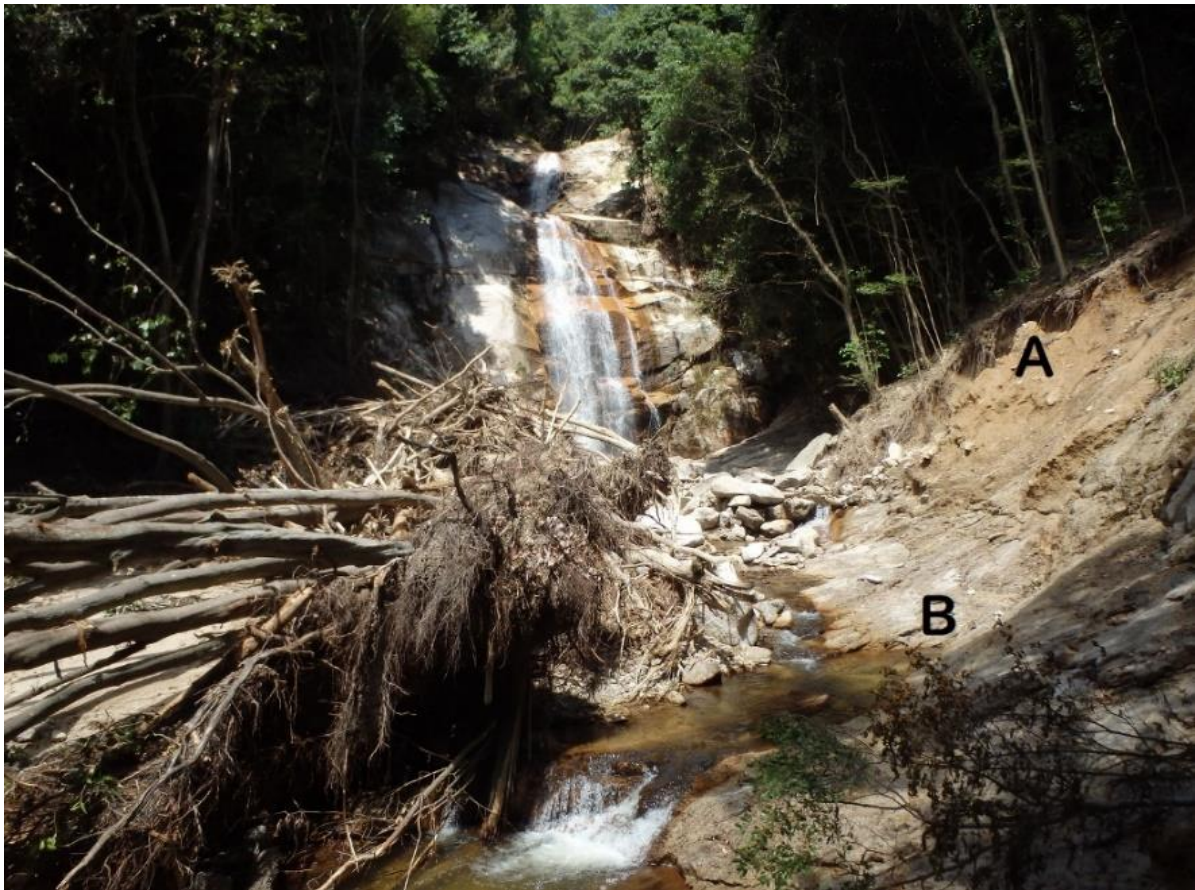
図16 深山の滝

粗粒黒雲母花崗岩の岩盤で水平方向のシーティング節理が発達。滝の斜面に沿ってN20~25W,75Eの断層がある。滝の表面の岩盤は断層の下盤にあたり、B~CH級の堅硬な岩盤だが、下流側の谷の左岸側は断層の上盤で、岩盤は亀裂の多いCM~DH級のやや風化がすすんだ岩盤。Aで斜面崩壊が起き、幅約20m、高さ約10m、厚さ約70cmの土砂が崩壊。崩壊土砂は殆ど流され、岩盤Bが広く露出。

深山の滝を構成する岩盤は、断層の下盤にあたり、水平方向のシーティング節理（間隔数 10cm～1m 程度）が明瞭な、非常に堅硬な岩級区分 B～CH 級の岩盤である（図 16）。滝の下流側の左岸側は断層の上盤にあたり、複雑な亀裂の多い、風化もすすんだ CM～DH 級の岩盤となっている（図 19）。断層を挟んで岩盤の強度が大きく異なっており、断層の上盤側で岩盤の強度が低く脆弱になっている。これは、断層の上盤側がもともと、より上位にあり、風化がすすんでいた岩盤で、断層運動によりずり落ちたためと考えられる（図 20）。こうした現象は、2014 年に土石流災害のあった広島市安佐南区八木地域でも見られる（越智（2015））⁷⁾。この大屋大川沿いでも、同様の関係が見られ、断層の上盤側が亀裂の多い風化がすすんだ脆弱な岩盤となっており、そうした岩盤が、大屋大川付近では、中流部の深山の滝付近の左岸側に分布している。

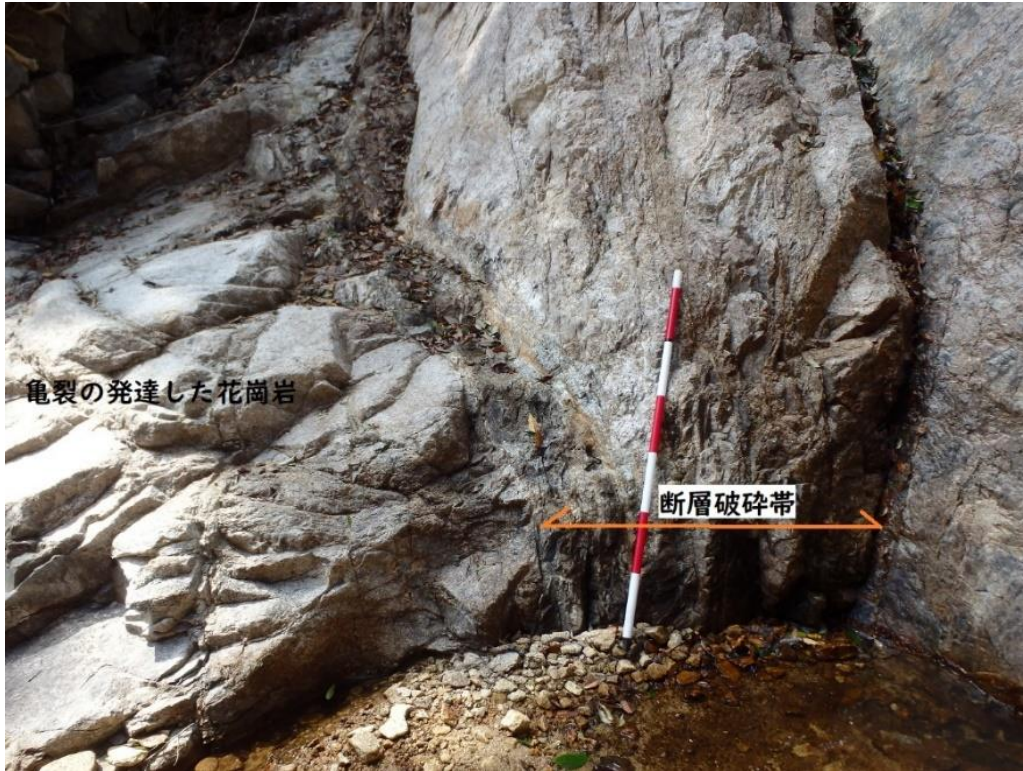
図 17 深山の滝の右岸側に見られる断層露頭

大屋大川はこの滝のあたりで複雑に方向を変えているが、これはこの滝がN20~25W,75E方向の断層(図2、図17)により形成されているためで、滝の右岸側には幅約90cmの破碎帯の露頭も見られる(図18)。破碎帯の花崗岩は脆性破壊をしたカタクラサイトに变化しており(図19)、断層粘土は見られないことから、この断層は活断層ではなく、現在の位置よりも深い場所で形成された古い断層といえる。

断層の走向傾斜は N20~25W, 75E で、幅約 90 cm の破碎帯が見られる。滝の下流側の粗粒花崗岩(断層の上盤側)は亀裂が多い CM~CL 級の岩盤。

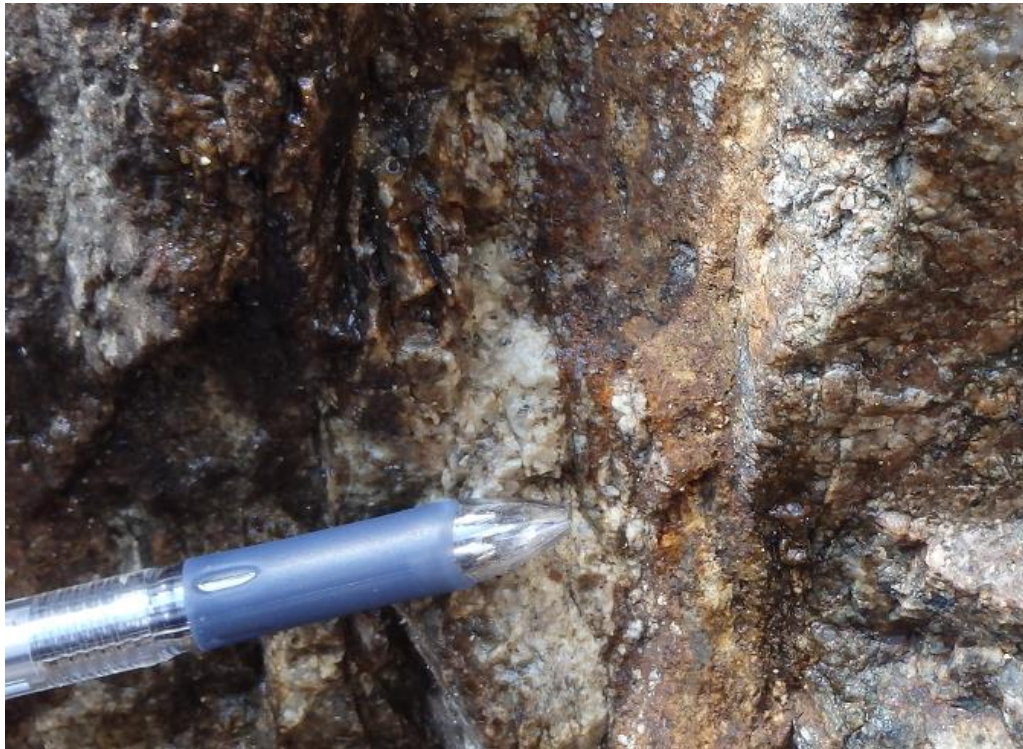
図 18 破碎帯の拡大写真

花崗岩が脆性破壊をしたカタクラサイト (ペン先) が見られる。

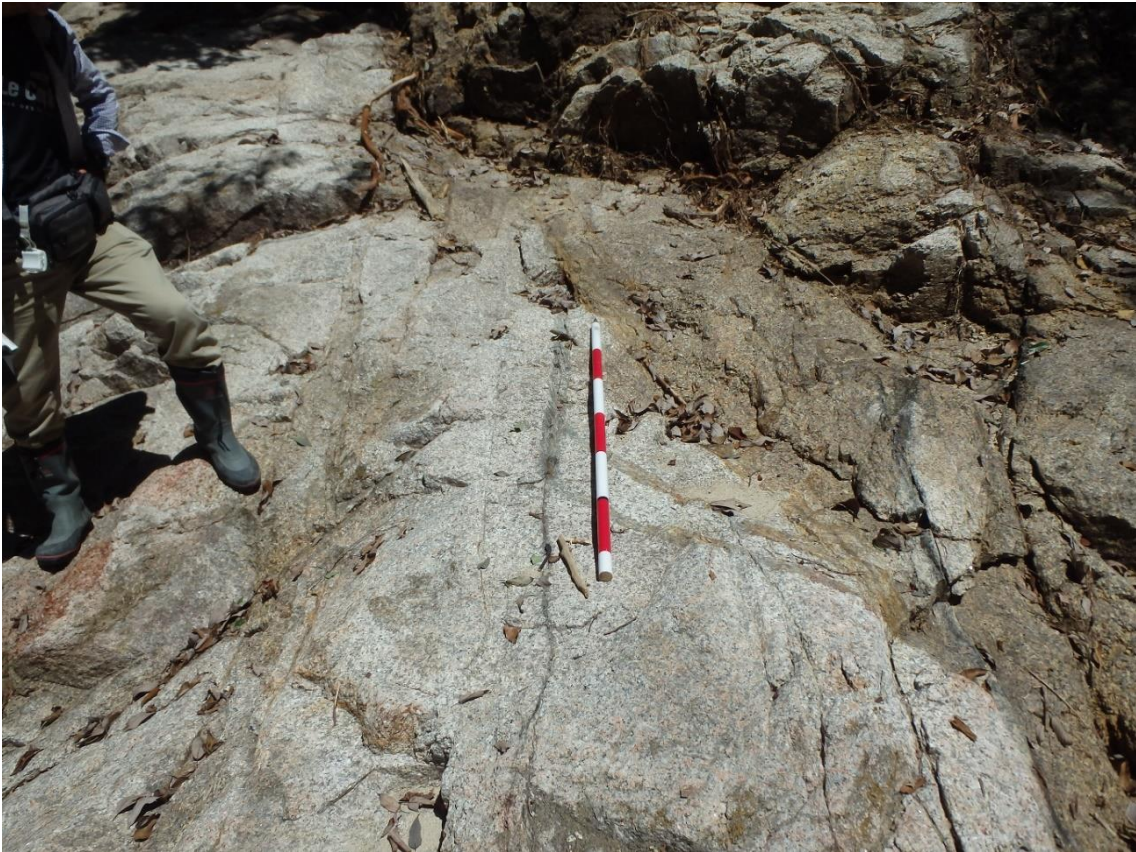
図19 滝の下流左岸側の岩盤B（断層の上盤側にあたり、CM～DH級で、滝の岩盤よりも風化がすすんでいる）北北西－南南東方向の節理（幅数10cm間隔）と不規則な亀裂が分布。

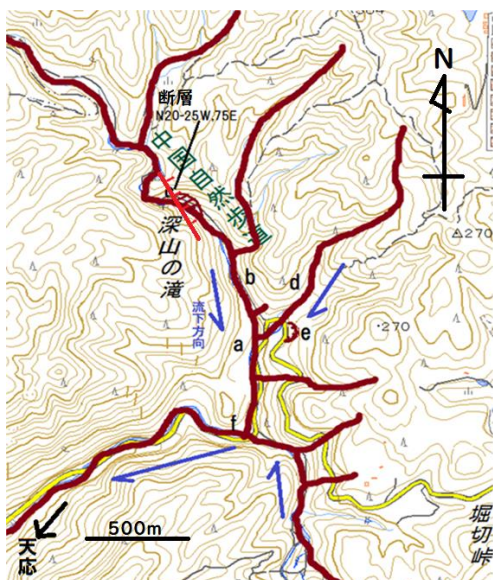
図 21 深山の滝付近の土砂災害と断層との関係 国土地理院 HP³⁾ に加筆

茶色：土石流、土砂崩れ 赤鍵線：断層 土砂災害はすべて断層の上盤側にあたる斜面で発生している。右岸側の谷は狭く急傾斜、左岸側は谷が広く緩傾斜の谷が多い。
