「心に響く防災・減災教育」の研究(1)

—西日本豪雨災害時の降雨と想定外の土石流災害の怖さ—

比治山女子中学・高等学校 越智 秀二
広島国際大学 教職教室 岡田 大爾

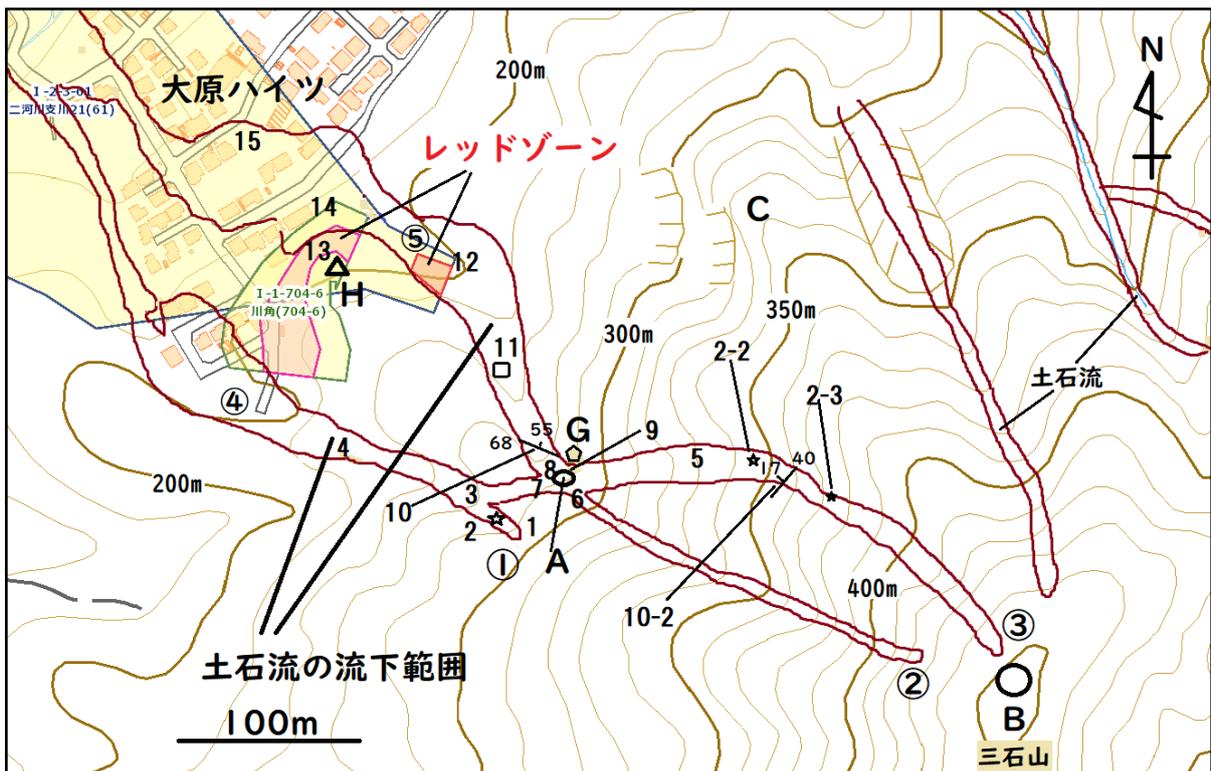
三石山の土石流のうち、大原ハイツを襲った土石流の源頭部は図8の①、②、③である。これらが④と⑤に流下した。そのうち、③の土石流は巨礫Aで二手に分かれ、⑤に流下する一方、尾根7を越えて④にも流下するという想定外の巨大な破壊的土石流であった。

図8 三石山の土石流分布 A: 巨礫の位置 B: 山頂のコアストーン C: 露岩とコアストーン
G: 花崗斑岩の露岩 H: 尾根にある巨礫 (過去の土石流堆積物) ☆: パイピング跡
[图中1~15は露頭等の写真位置 ①~③: 大原ハイツを襲った土石流の源頭部 ④, ⑤: 土石流の流下位置 (図9参照) 土砂災害ポータルひろしま⁷⁾に国土地理院⁸⁾と現地調査をもとに加筆]

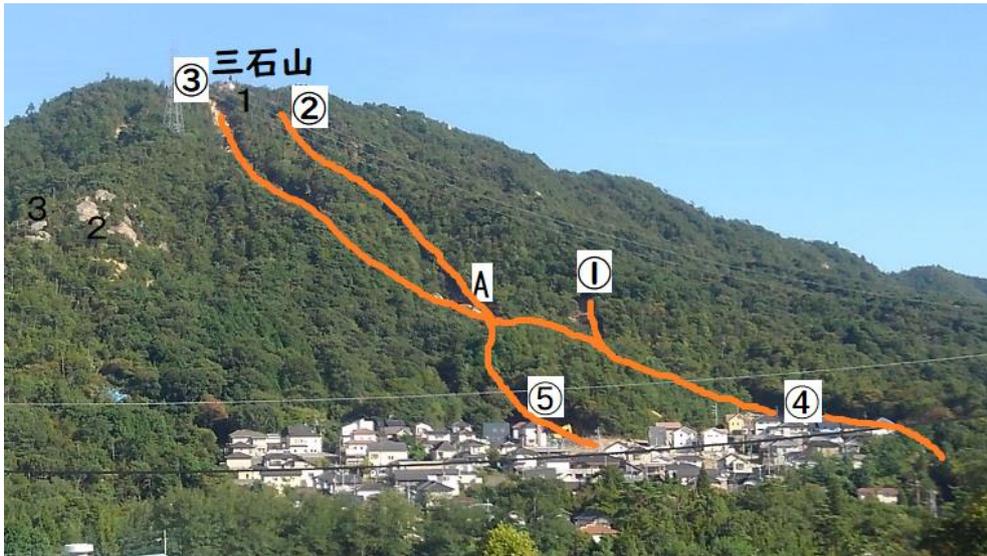
図9 土石流の直撃を受けた大原ハイツと三石山 団地は土石流扇状地に造成されている。山頂から山麓にかけての至る所に巨大なコラストーン（1, 2, 3, A）で、3は浮石状態。Aには巨大なコラストーン（図13：今回は動いていない）。土石流は最初に①から④に流れ、その次に②から⑤、最後に③から④と⑤に分かれて流れた。

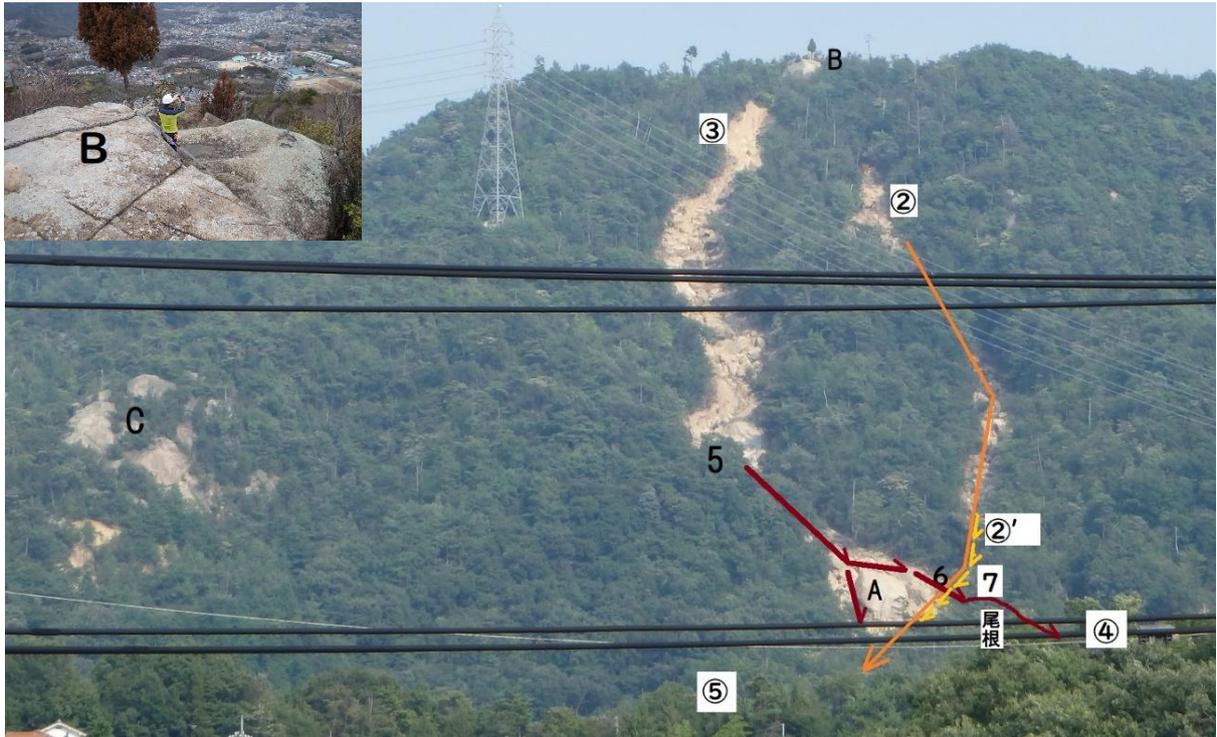
図 11 三石山頂付近の巨岩と崩壊地（図中の番号は第 8 図より）

〔山頂の巨岩 B は花崗岩のコアストーンで 10~15m の巨大な岩体が 3 個ある。（左上に拡大写真）。②，③は土石流の源頭部で傾斜は約 40 度。矢印は土石流の流路を示す。C には花崗岩の風化残留岩塊の露岩が分布している。源頭部②や③の周囲には白くなったアカマツの立ち枯れが見られる。②が流れた後③が 5→6→7 と流れ、その際に 6 に流木が堤防のように堆積して②からの流路を遮断。その後②からの流水（②'）が流れた。〕

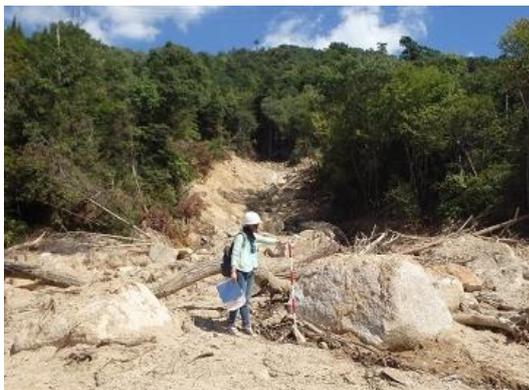
図 12 ④に流れた土石流
1m を越える角ばった巨礫が多い。上流右に源頭部①。
図 8 の 4 付近から上流を見る。

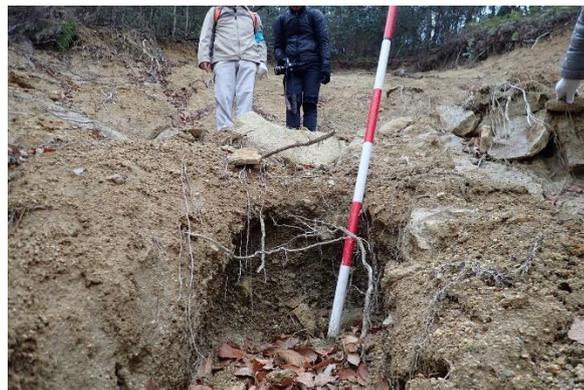
図 13 源頭部①に見られたパイピング孔
幅 50cm、長さ 60cm、深さ 40cm くらい
断面に淘汰の悪い角礫が見える。侵食され
残った表土層の下部と思われる。

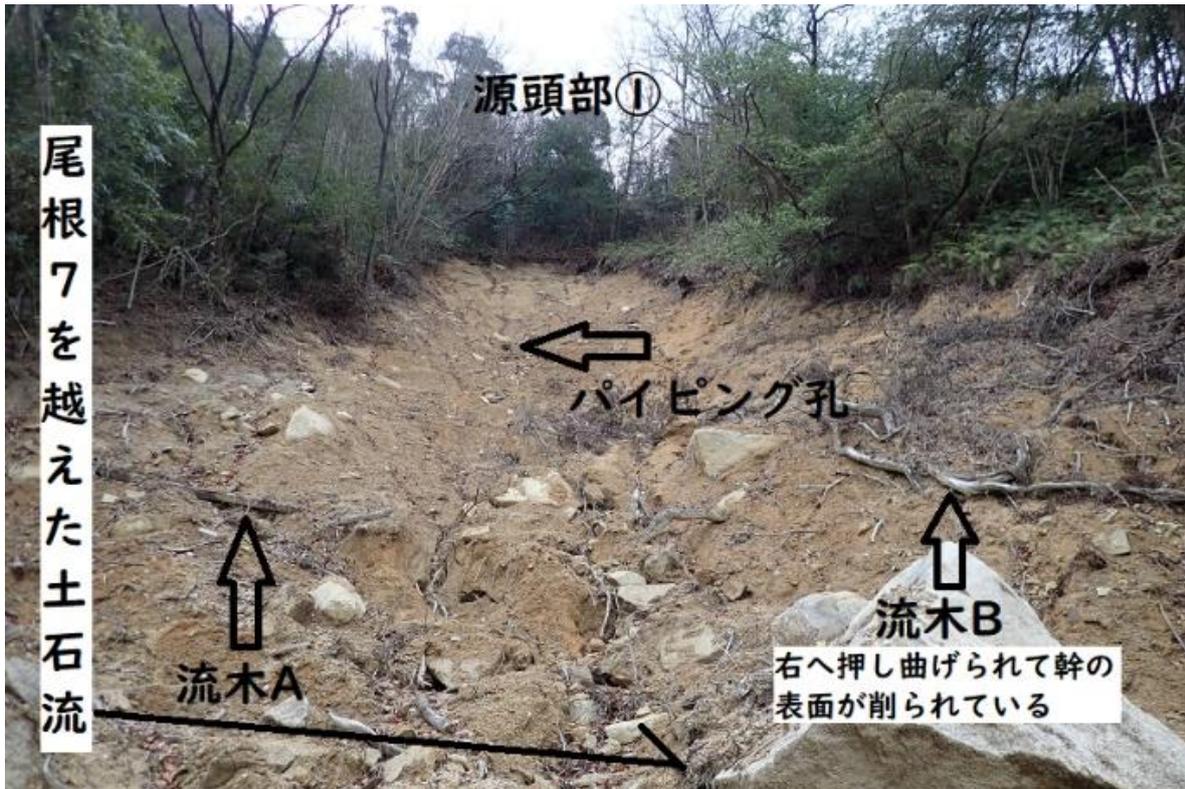
1回目（午後8時10分頃）の土石流は、三石山の西方の①で発生したもので（図12、13）、①から④へと流下。図8の源頭部付近の1では、表土が1m以内で、ほぼ平面状にDH級の花崗岩の岩盤が広く露出し、表層の土砂が崩落している。源頭部から約20m下の地点2には、岩盤の上に残存している土砂にパイピング孔が見られた（図14）。大量の雨が地下に浸透し、DH級の風化花崗岩が不透水層となり、その上の表土をパイピング崩壊させながら崩落したと考えられる。

図14 源頭部① 上から1/3のところのパイピング孔がある。上部は露岩(DH級)。①の下部、尾根7からの土石流③との合流部には、③の流向に沿って流木が配列している。

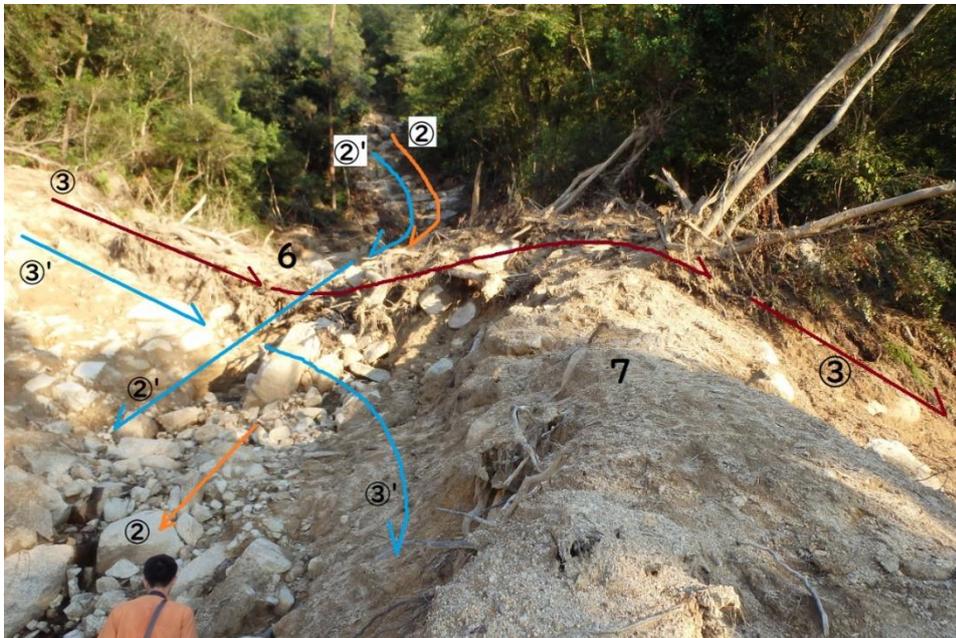
地点 6 には、③からの土石流に由来すると考えられる土砂と流木の堆積物が土手状に形成され、②からの土石流の流路を遮断している（図 15 の 6）。もし②からの土石流が③からの土石流のあとから流下したとすれば、この土手を形成する流木や土砂には破壊や損傷が残っているはずであるが、ここでは②からの流水やパイピングによると考えられる土手のくぼみや空洞は見られるが、流木には傷などはほとんど見られない。したがって、②からの土石流の前にこの 6 の土手が形成されていたとは考えにくく、この土手 6 は②からの土石流が流れたあと、③からの土石流が流れた際に大量の流木が土砂とともにここに堆積し、その後、②や③からの表流水により侵食されたほか、②からの流水が土手の地下に浸透してパイピングを起こしたと考えられる。

図15 巨礫Aの西側の尾根7を越えた土石流③と土石流②の交差点 土石流の通過順序は②が流れたあと③が流れ、その後、表流水②'や③'により侵食された。②'は一部パイピングの可能性はある。

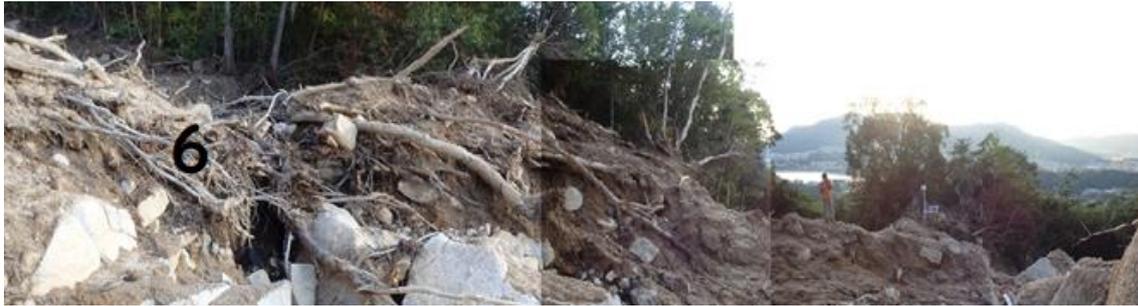
図 16 6の「土手」拡大写真 流木はほとんどが③からの流向に沿っている。②からの土石流による損傷の形跡がない。6の右下の空洞は、パイピング孔の可能性はある。

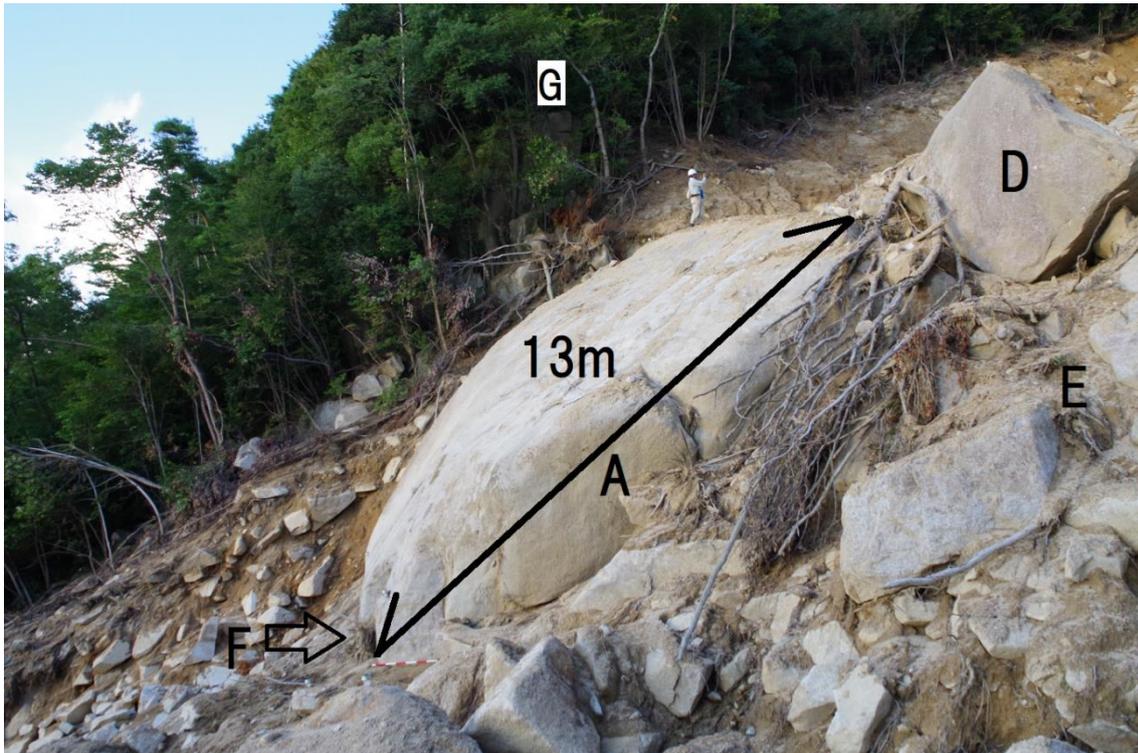
③からの土石流が尾根 7 を越えた原因については、巨礫 A（コアストーン）の存在も見落とせない（図 11、図 17）。巨礫 A は長径が 13m（推計約 700 トン）のやや丸みを帯びた黒雲母花崗岩で、この巨礫の表面の 3 か所に植物の生育痕があること（図 18）や表面の上側にあたる部分にコケがつき、土砂は上から下へ流れた跡があること、基盤側には淘汰の悪い角礫層があること（図 19）などから、この巨礫が露頭ではないこと、また今回の土石流で流下してきたものでなく、今回の土石流ではここに留まっていたと判定できる。この巨礫がこの場所に移動してきた原因としては、過去の地震による斜面崩壊または土石流によると考えられるが、この巨礫がこの場所で止まった原因としては、巨礫の右岸側（地点 9）に花崗斑岩の露頭（図 18 の 9、図 20）と巨大な露岩（G）がそばにあることから（図 17）、かつてこの場所に移動してきた巨礫がこの花崗斑岩の岩体に阻まれたと考えられる。

巨礫 A の上側（図 17 の右側 D、E）に今回の土石流で流下してきた土砂とともに流木 E が巨礫 D の下側に埋まっている状態が観察される。土石流は先頭に流木、その後に巨礫という構造を呈することから、ここに見られる状況からみて、この部分に土石流が乗り上げたと考えられる。しかも、この部分の流木の倒れている方向は、西側の尾根の方向であることから（図 18）、③からの土石流が流下し、ここで巨礫 A に乗り上げ、そのまま尾根に向かって直進し、尾根を乗り越えたと考えられる（図 11、図 15）。④に流下した土石流は巨礫を含む破壊的な土石流であったが（図 12）、犠牲者はなかった。しかし、「午後 8 時 30 分少し前頃」に③から流下した土石流は A のあたりで⑤の方の谷に向けて流下したもので（図 9、11、15）、②からの土石流堆積物も巻き込みながら流下し、谷にあった過去の土石流堆積物と風化花崗岩の岩盤の表面を侵食し（図 21、図 22）、地点 12 では尾根に駆け上がり、⑤の下流側にあった住宅に大きな被害を与えた（図 9、図 23、図 24）。

図 17 尾根 7 から見た土石流跡にある巨礫 A（黒雲母花崗岩のコアストーン）
長さ 13m の巨礫 A の上側に巨礫 D が載っており、D の下に流木 E が挟まっている（馬場洋太氏提供、岩上の人物が筆者、左下に測量用杖）。F には植物の生育痕（図 16）が見られる。G には数 m の花崗斑岩の露岩、その下には露頭（図 16,18）。巨礫 A は今回の土石流では動いておらず、過去の土石流か地震で崩落したもの。この場所に留まったのは風化されずに残っていた花崗斑岩の露岩（G が手前にも分布していた）にここで阻まれたためと考えられる。

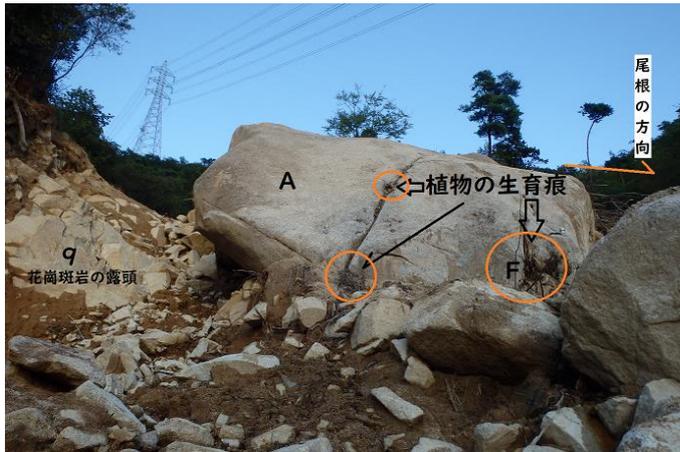
図18 下側から見た巨礫A F：植物の生育痕
左下は淘汰の悪い角礫層。右上の流木が尾根の方向
に向いている。9は花崗斑岩の露頭でもとはAのあ
たりまでであったがAにより破壊されたと考えられる。

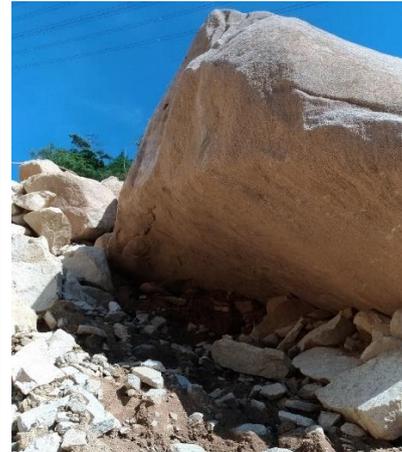
図19 巨礫Aの右岸側の基盤は
侵食されて淘汰の悪い角礫が堆積
しているの見える。
(高橋由佳氏提供)

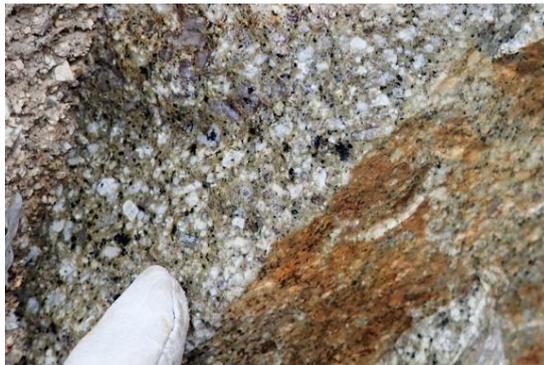
図20 花崗斑岩(図16-9) 花崗岩中の岩
脈で風化されにくく岩体が突出しやすい。

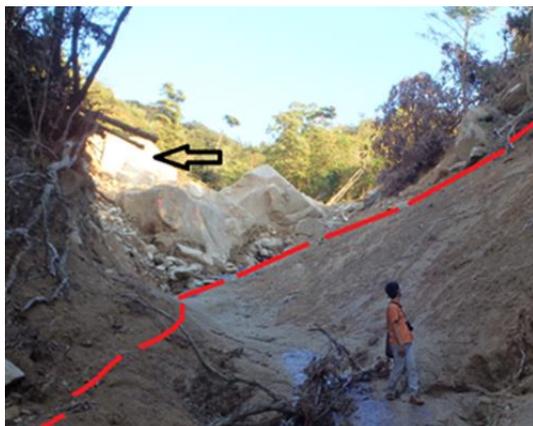
図21 巨礫A(矢印)の下流側は、土石流
にほとんど侵食されて風化した花崗岩の
岩盤(岩級区分CL級~DH級)が全面露
出している。図中の破線から上には1m

を超える巨礫を含む土石流堆積物が堆積していたと考えられる。矢印は巨礫 A。

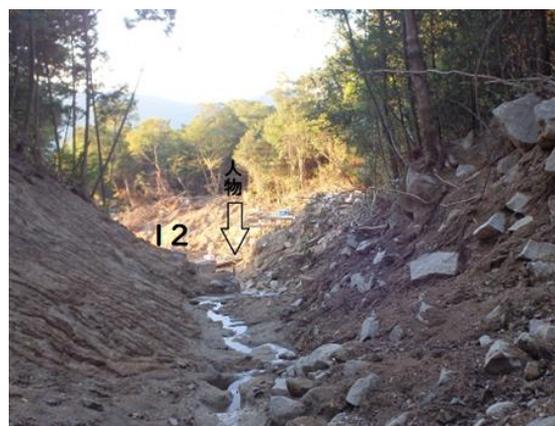
図22 谷の出口付近(地点11の北側から
12)を見る。左岸にはマイクロシーティ
ングの発達した花崗岩の岩盤が続き、右
岸には侵食され残った過去の土石流堆積

物が続く。土石流は過去の土石流堆積物と風化した花崗岩の岩盤を侵食しながら流下したと考えられる。

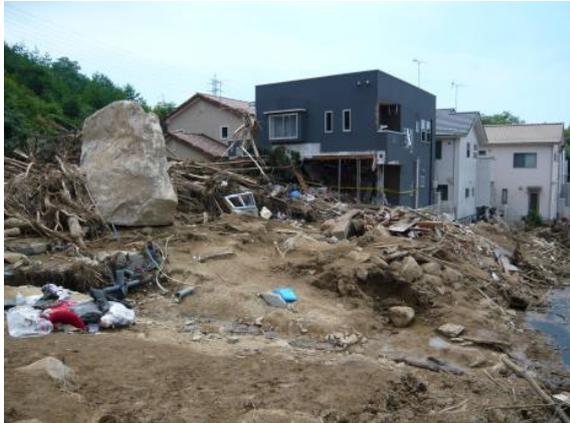
図 23 地点 14 付近の土石流被害
右側に 3.5×3.5×1.5m の巨礫がある。

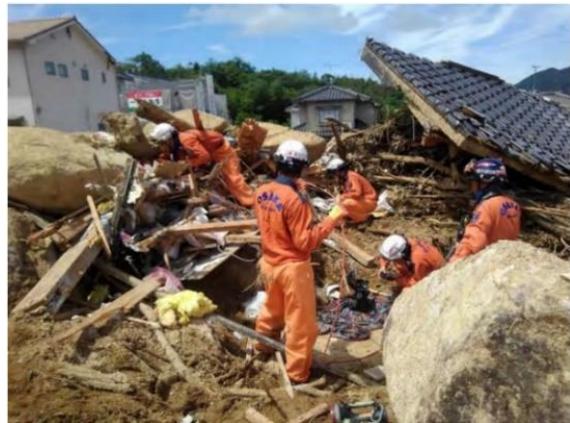
図 24 地点 15 付近の土石流被害

1～2m の巨礫が散在。総務省消防庁(2018)¹¹⁾より

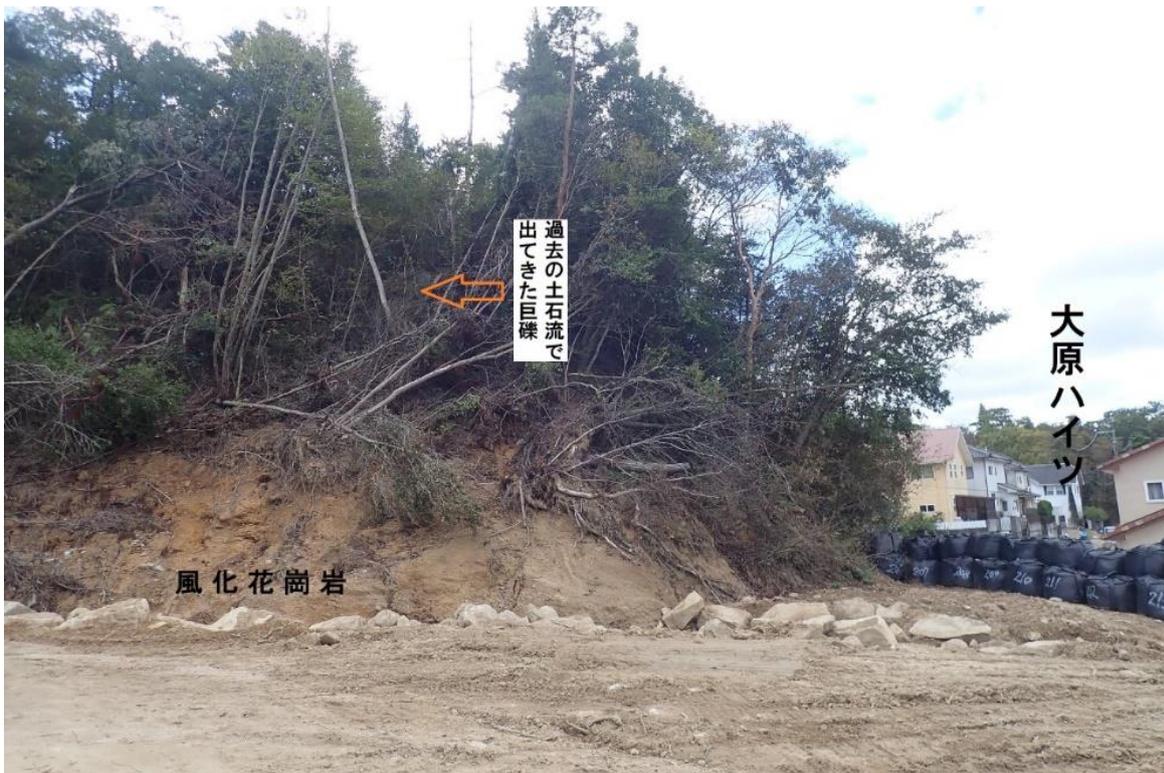
図 25 露頭 13 大原ハイツ南側の緩傾斜の尾根の上に堆積している過去の土石流による巨礫。この地域が破壊的な土石流災害に遭いやすいことを示している。

大原ハイツ南側の三石山の山裾には緩傾斜の尾根が発達している（例：図8の地点13）。ここでは緩傾斜の風化花崗岩の上に土石流堆積物が堆積している様子が観察され、ここが土石流の常襲地帯であることを示している（図21）。

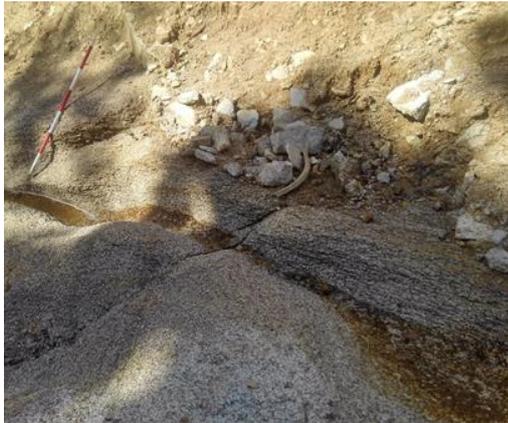
図26 地点7 過去の土石流堆積層のすぐ下には、マイクロシーティングの発達した粗粒黒雲母花崗岩（DH～CL級）が分布している。マイクロシーティングの走向傾斜はN63W,47N～N71W,45Nで、この谷の左岸の斜面の方向と調和的な値を示している。

事実、図21では、風化花崗岩の上にこの谷を埋めるように堆積していた過去の土石流堆積物が今回の土石流で侵食されたばかりか、その下側の風化花崗岩の岩盤も侵食された様子が観察される。この付近の基盤をなしている花崗岩の表面付近にはマイクロシーティングが発達しており（図26、岩級区分はDH～CL級）、ハンマーでたたくと鈍い音がして砕ける。しかもこの付近の谷の左岸側の基盤岩の表面はマイクロシーティングの走向方向と調和的で、今回の土石流は左岸側をこのマイクロシーティングに沿って侵食したと考えられる。下流部（図8の地点11）では、風化がすすんだコアストーンが見られ、ここではマイクロシーティングは水平方向となっている（図27、岩級区分はDH～CL級）。こうしたことから、この谷が、過去何度も土石流で埋まりながらも、一方で侵食されてきたことを示しており、土石流常襲地帯といえる。

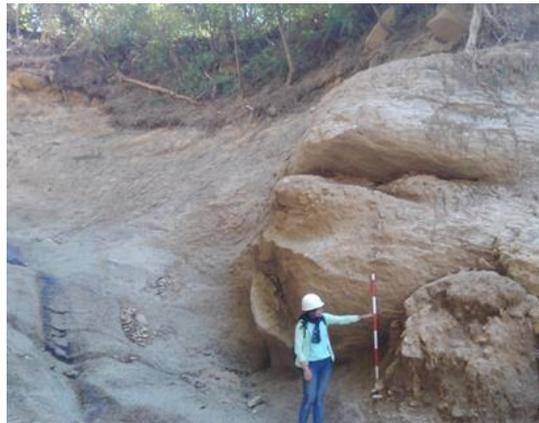
図27 露頭11 マイクロシーティング（ほぼ水平方向）が発達した粗粒黒雲母花崗岩の風化したコアストーン（DH～CL級）
