「心に響く防災・減災教育」の研究（2）

—屋根まで埋める大量の砂礫を堆積させた洪水様土石流の発生原因
ならびに土石流多発地帯と地質構造の関係についての予察的研究—

越智 秀二

岡田 大爾

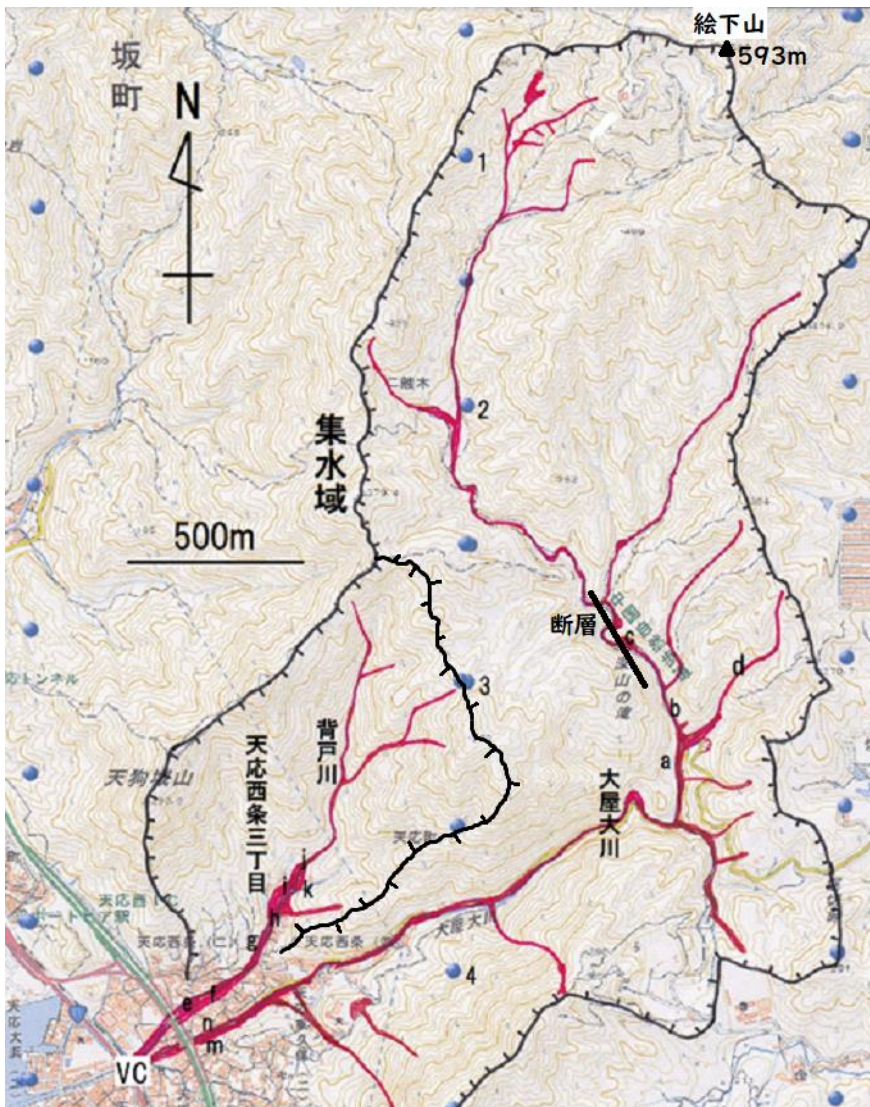
図2. 呉市天応の大屋大川と背戸川の集水域(鍵線)と土石流分布(国土地理院HP³⁾に加筆)
1~4: 航空写真撮影位置 a~n: 調査地点 b: 堰堤 赤: 土石流 VC: ボランティアセンター

国土地理院 HP の航空写真で見ると、大屋大川では、その上流や支流の急傾斜地で少なくとも 14 箇所土石流が発生している（図 2、図 10～図 13）。今回の大量の土砂はこの多数の土石流によるものといえるが、それだけでなく、図 14 に示すように、増水した濁流が兩岸や溪床に堆積していた土砂や巨礫、さらには過去の耕作地の石垣も侵食し、支流からの土石流や崖崩れによる土砂なども巻き込みながら、大規模な洪水状態の土石流となって天応地区に流下したといえる。しかも大屋大川は、その長さが約 6 km に及び、集水域も広がったことから、大量の雨水を集め、大量の土砂を運搬する洪水のような土石流（洪水様土石流）となって流下したといえる。大量の土砂の割に巨礫が少なかったことについては、途中の a などの緩傾斜の溪床や b のような堰堤に巨礫を堆積させながら流下したためと考えられ（図 14、図 15）、下流部の住宅地では砂が主体の土石流になったと考えられる。

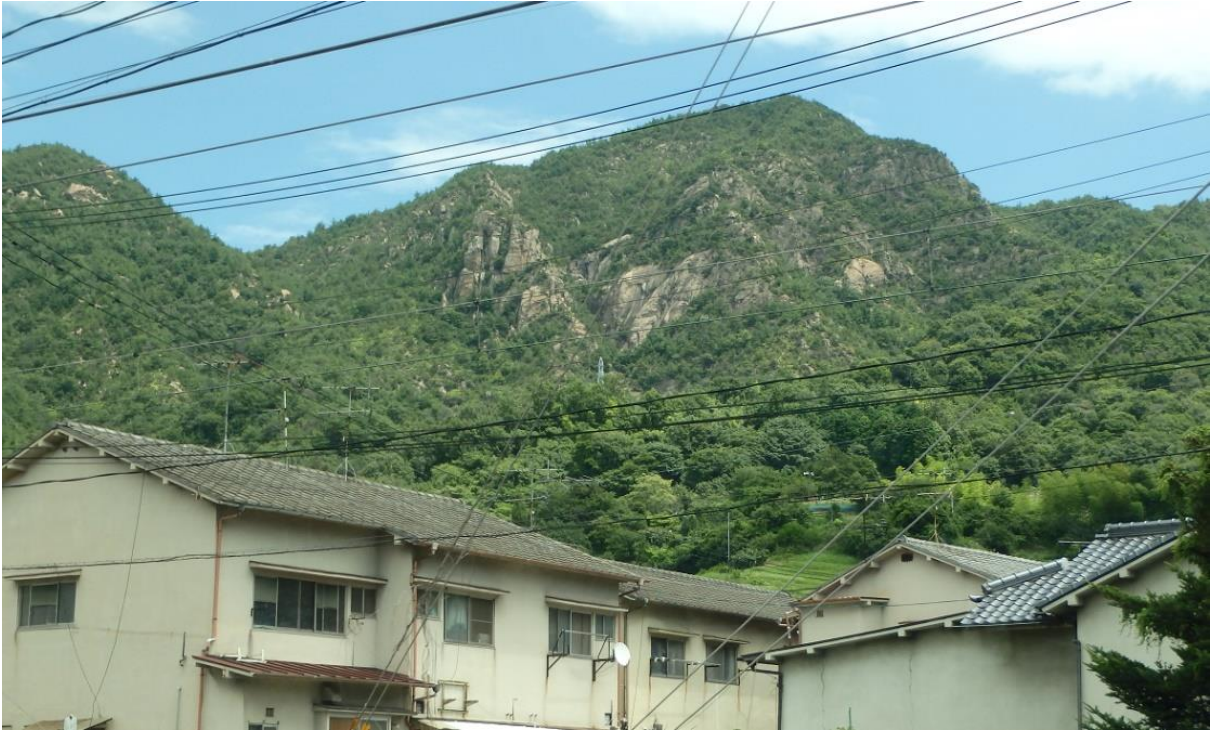
図3. 花崗岩の風化残留岩塊が露出する山体（呉市天応地区東側）

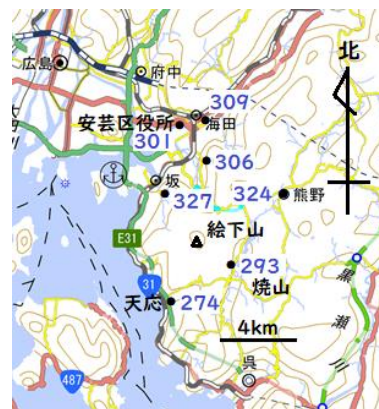
天応地区では、7月5日から7日までの3日間の降水量の累計が426mmで、とくに6日12時から7日12時までの24時間では274mm降っている。その上流域の降水量は不明であるが、表1と図7に示すように、この間、大屋大川の上流域の絵下山周辺では、7日12時までの24時間で約300mm、7月5日から7日の72時間の累計で400mmを越える大雨が降ったと考えられ、この大量の雨が絵下山周辺の風化花崗岩の上に降り注ぎ、各地に土砂崩れや土石流を発生させたと考えられる。とくに7月6日の午後6時から8時にかけて強雨のピークがあり(図8)、1時間あたり60~70mmの豪雨が降っている。これは線状降水帯によるもので(図9)、この頃各地で土石流が発生し犠牲者が出ている。

図7 絵下山周辺の降水量 数字は7月7日

12時までの24時間降水量 (*1)

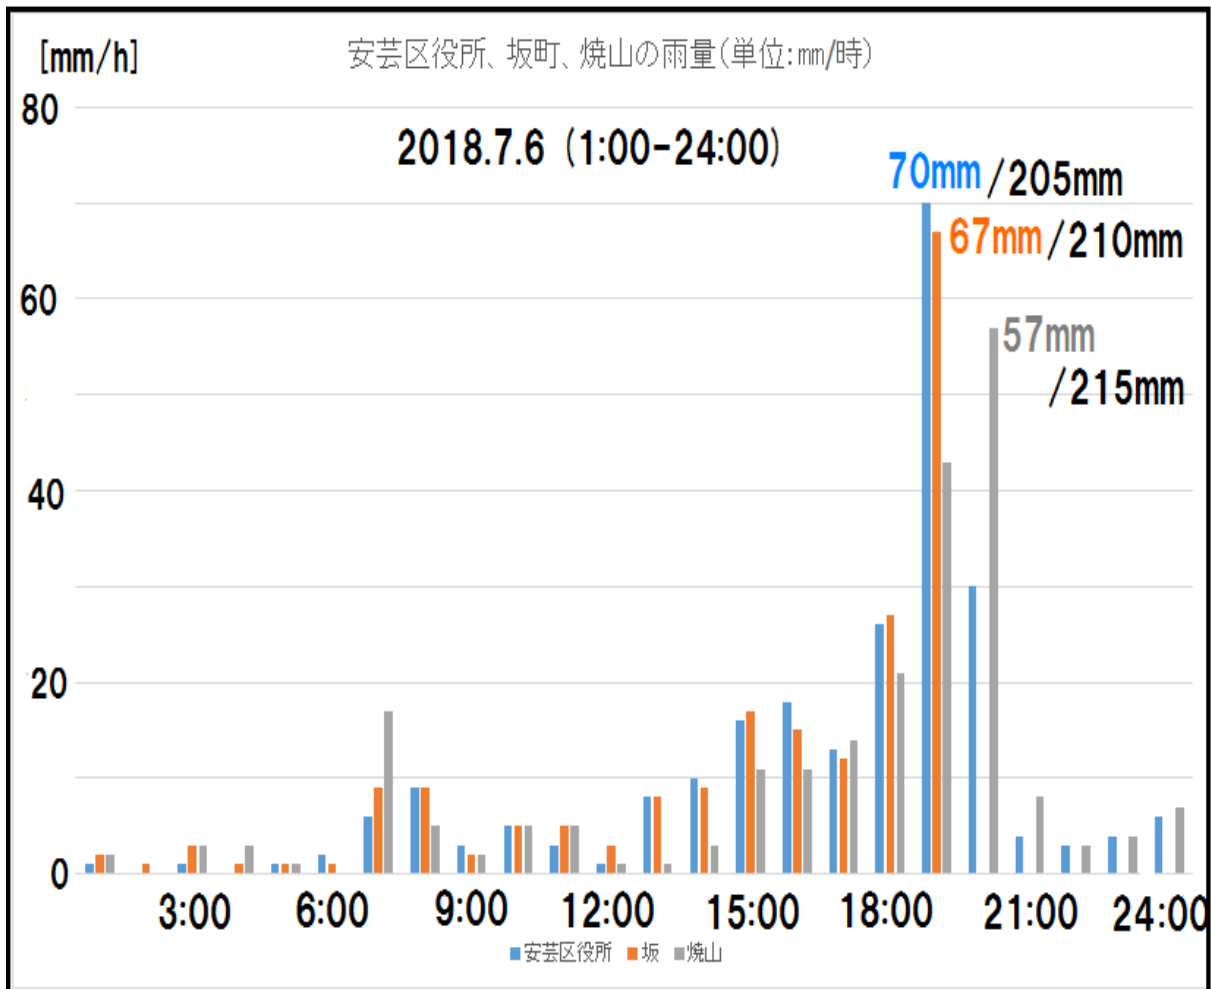
図8 絵下山周辺（安芸区役所、安芸郡坂町、呉市焼山）の降水量 広島県防災 web⁵⁾より作成

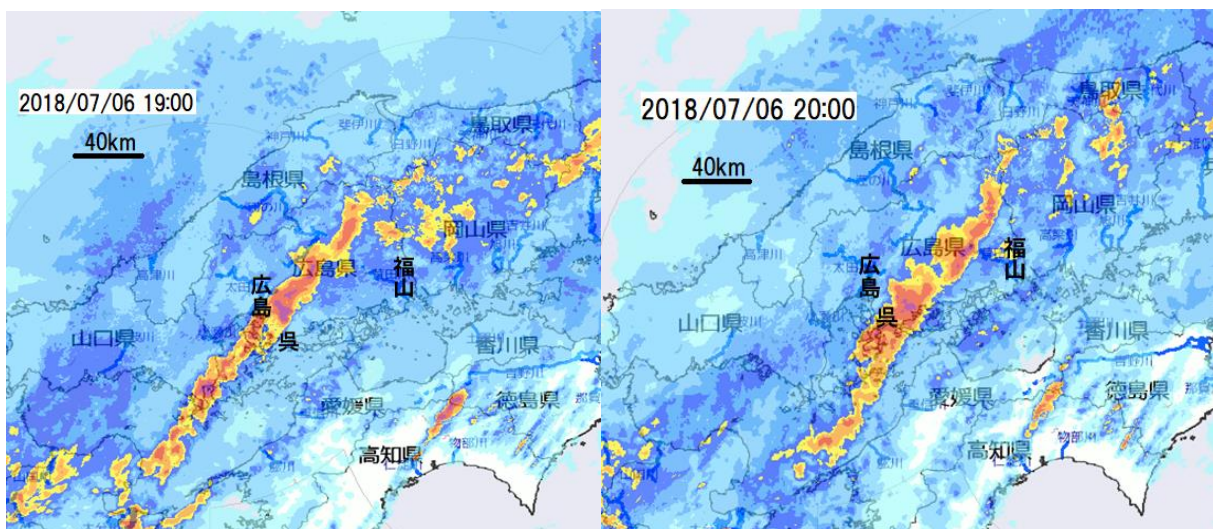
図9 雨雲レーダー画像⁶⁾(左：7月6日19時、右：7月6日20時)

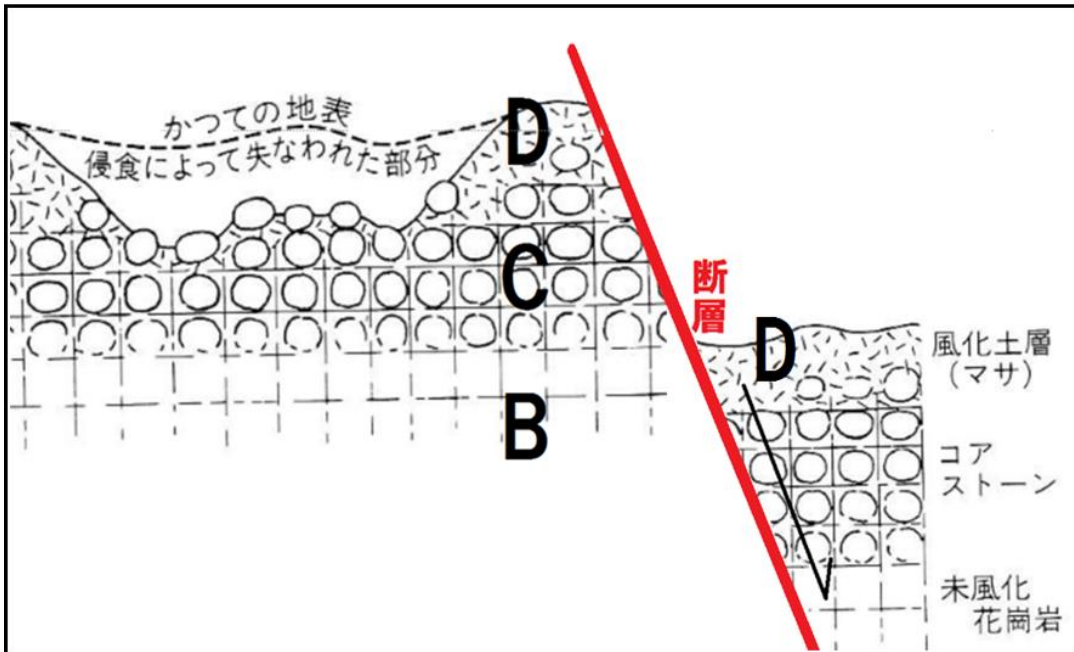
図20 断層を挟んで風化度の異なる岩盤が隣接する事例の模式図（池田（1998）¹²⁾を改変）

B～Dは岩級区分記号でB→C→Dの順に岩盤の風化度が増し、脆弱さがすすんでいる。

深山の滝を構成する岩盤は、断層の下盤にあたり、水平方向のシーティング節理（間隔数 10cm～1m 程度）が明瞭な、非常に堅硬な岩級区分 B～CH 級の岩盤である（図 16）。滝の下流側の左岸側は断層の上盤にあたり、複雑な亀裂の多い、風化もすすんだ CM～DH 級の岩盤となっている（図 19）。断層を挟んで岩盤の強度が大きく異なっており、断層の上盤側で岩盤の強度が低く脆弱になっている。これは、断層の上盤側がもともと、より上位にあり、風化がすすんでいた岩盤で、断層運動によりずり落ちたためと考えられる（図 20）。こうした現象は、2014 年に土石流災害のあった広島市安佐南区八木地域でも見られる（越智（2015））⁷⁾。この大屋大川沿いでも、同様の関係が見られ、断層の上盤側が亀裂の多い風化がすすんだ脆弱な岩盤となっており、そうした岩盤が、大屋大川付近では、中流部の深山の滝付近の左岸側に分布している。
