「心に響く防災・減災教育」の研究(1)

—西日本豪雨災害時の降雨と想定外の土石流災害の怖さ—

比治山女子中学・高等学校 越智 秀二
広島国際大学 教職教室 岡田 大爾

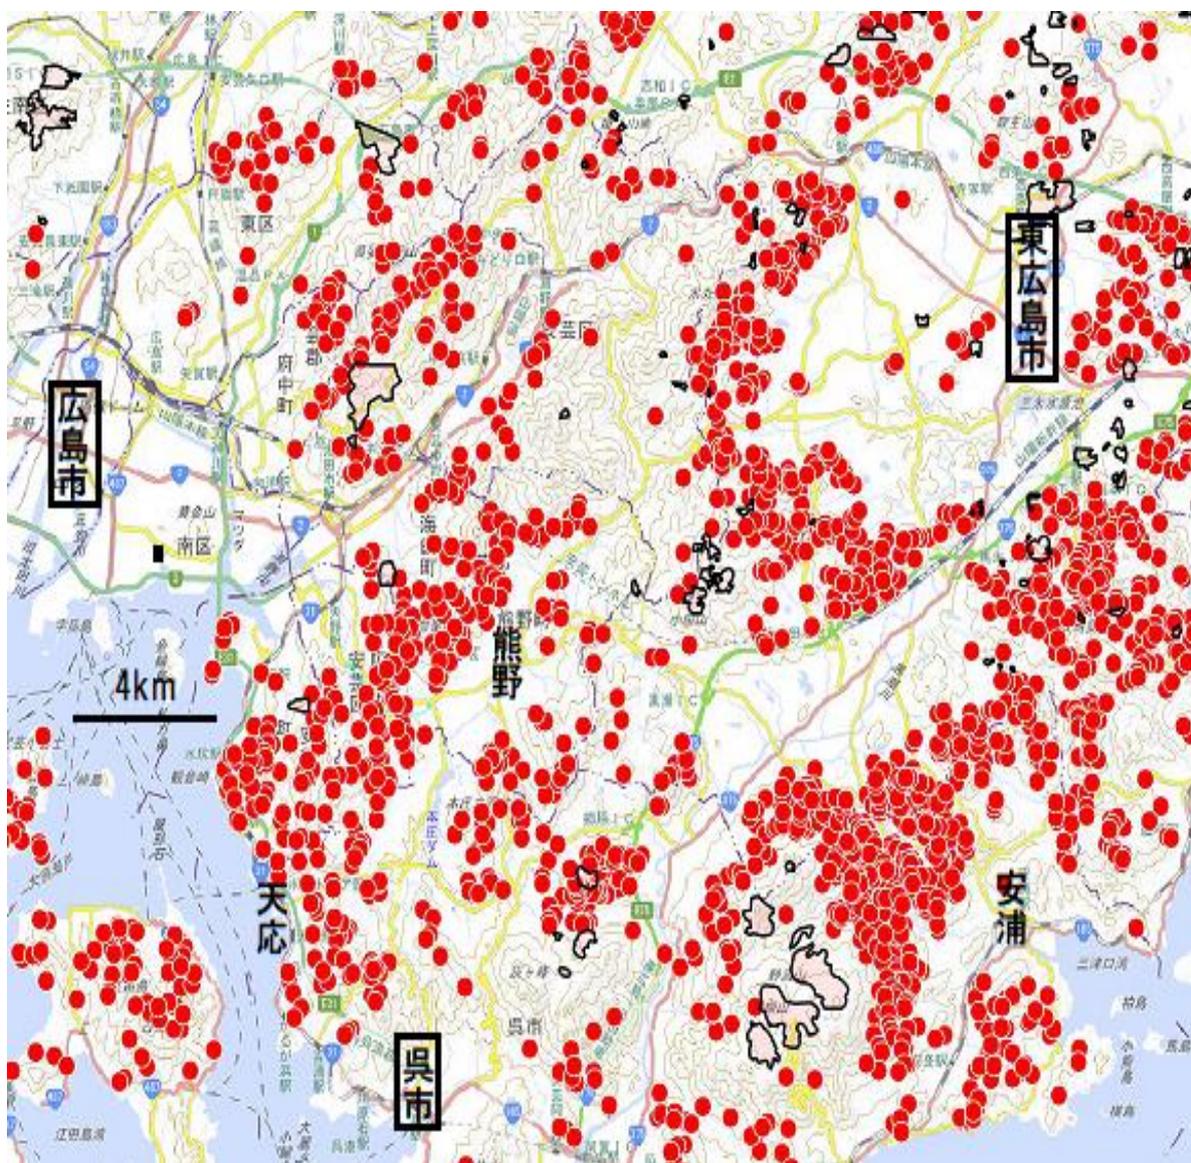
広島県では、7月5日から7日の3日間で400mmに達する降水量が観測され、土石流など土砂災害が8000ヶ所以上で発生（図4）し、そのほとんどが、風化のすすんだ花崗岩類や流紋岩類の地域であった（図5）。これに加えて、洪水による破堤や溢水による浸水被害が加わり、鉄道や道路をはじめとする交通網、水道設備が寸断され、食糧、水を含めたライフラインが長期間にわたって麻痺する大災害となった。ここでは、膨大な降水量を記録しつつも周辺の他県に比べるとそれほど多くなかった地域でも、広島県内の地質学的特性によって、尾根を越えて想定外の土石流が流れた事例を報告し、今後の土石流災害に対する防災上の教訓として子供たちを含む、多くの市民にもその自然の猛威について怖さを正しく理解し、予測して、それらに基づいて積極的に防災・減災の取り組みを行う。

図4 広島県南部の土砂災害箇所（赤点） 国土地理院(2018)⁵⁾ を加筆修正

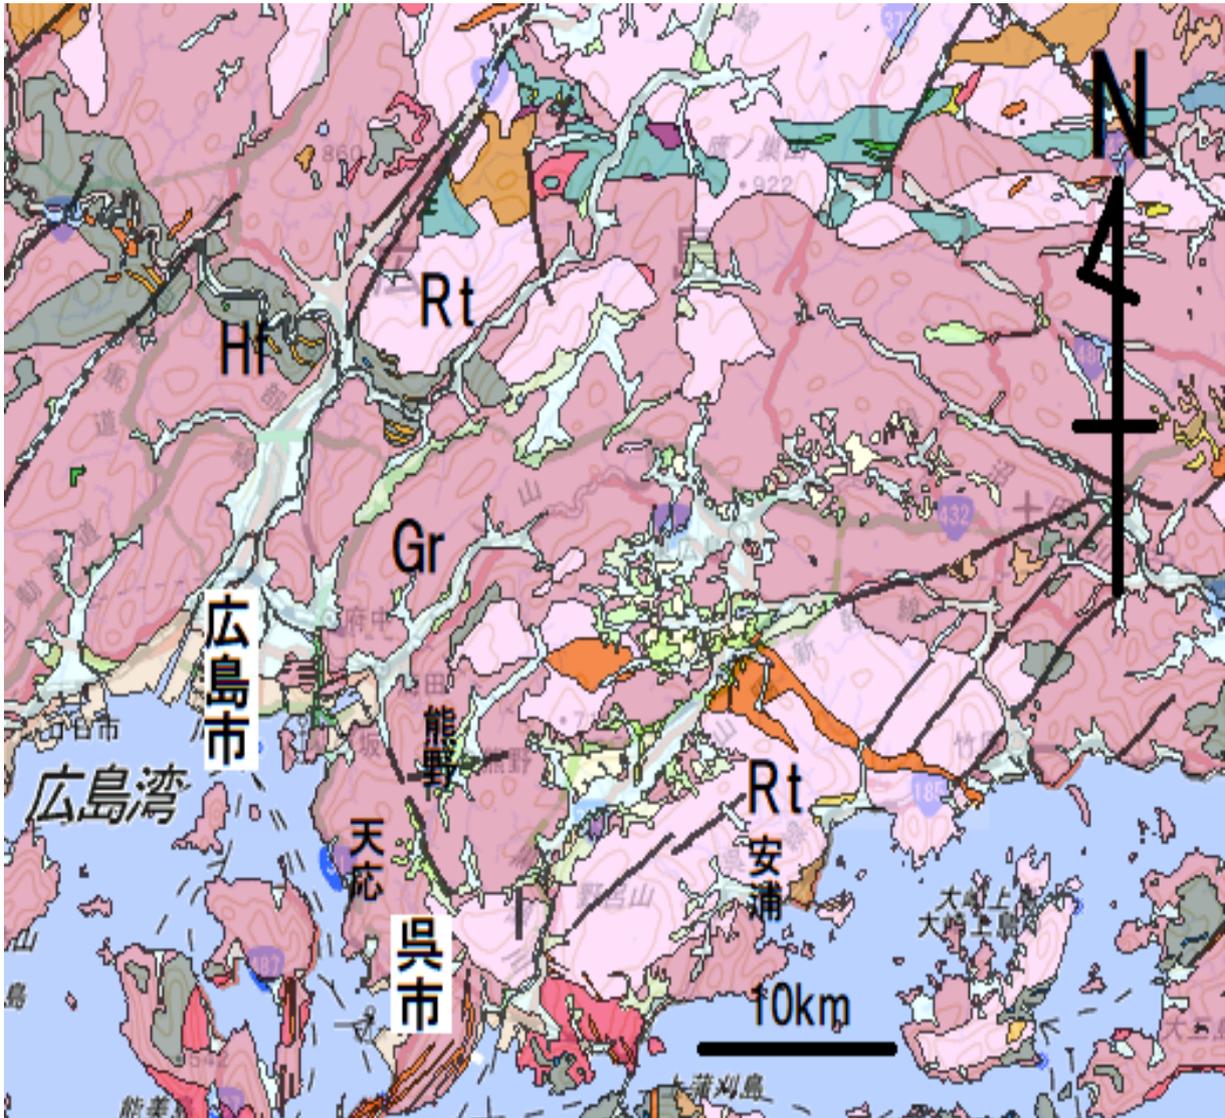
図5 広島県南部の地質 産業技術総合研究所(2018)⁶⁾を加筆修正

〔土砂災害は主に白亜系の流紋岩類 (Rt) と花崗岩類 (Gr) で発生。ホルンフェルス (Hf) での発生は皆無。流紋岩類は流紋岩質凝灰岩で風化すると粘土質の土壌を形成。〕

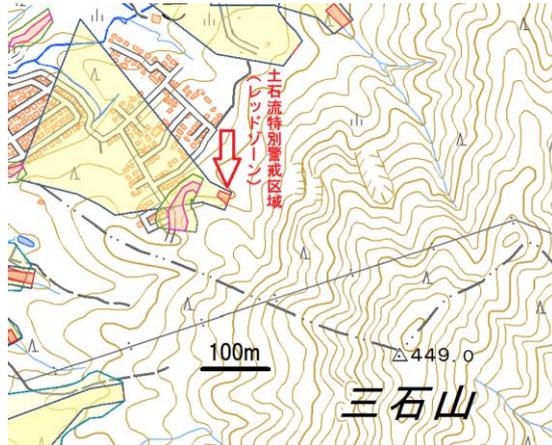
「土石流災害ポータルひろしま」によれば、この団地の上流には一部にレッドゾーンがあり、団地のほとんどがイエローゾーンに指定されていた（図 7）。大原ハイツの土石流はこの広島県の想定を大きく上回り、巨レキを含む破壊的な土石流がレッドゾーンを大きく超えて流出したほか、想定されていなかった谷にも尾根を越えて土石流が流出した（図 8、図 9）。発生時間帯は地元住民の方の証言によれば、7月6日の午後8時10分頃と午後8時25分頃と考えられる。

図7 土石流特別警戒区域の位置
土砂災害ポータルひろしま⁷⁾に加筆

きたはずである。事実、図 11 や図 13、図 23 を見れば、背景の山の斜面に、大量の巨岩が散在していることは一目瞭然である。この地域が破壊的な土石流に襲われる可能性が高いことは容易に想像されるはずである。ハザードマップ作成にあたっては、事前の現地調査が十分になされる必要があるといえる。さらに、レッドゾーンに関しては住民説明会を丁寧に行うとともに、住民とともに防災マップづくりを行いしっかりと周知することが必要といえる。

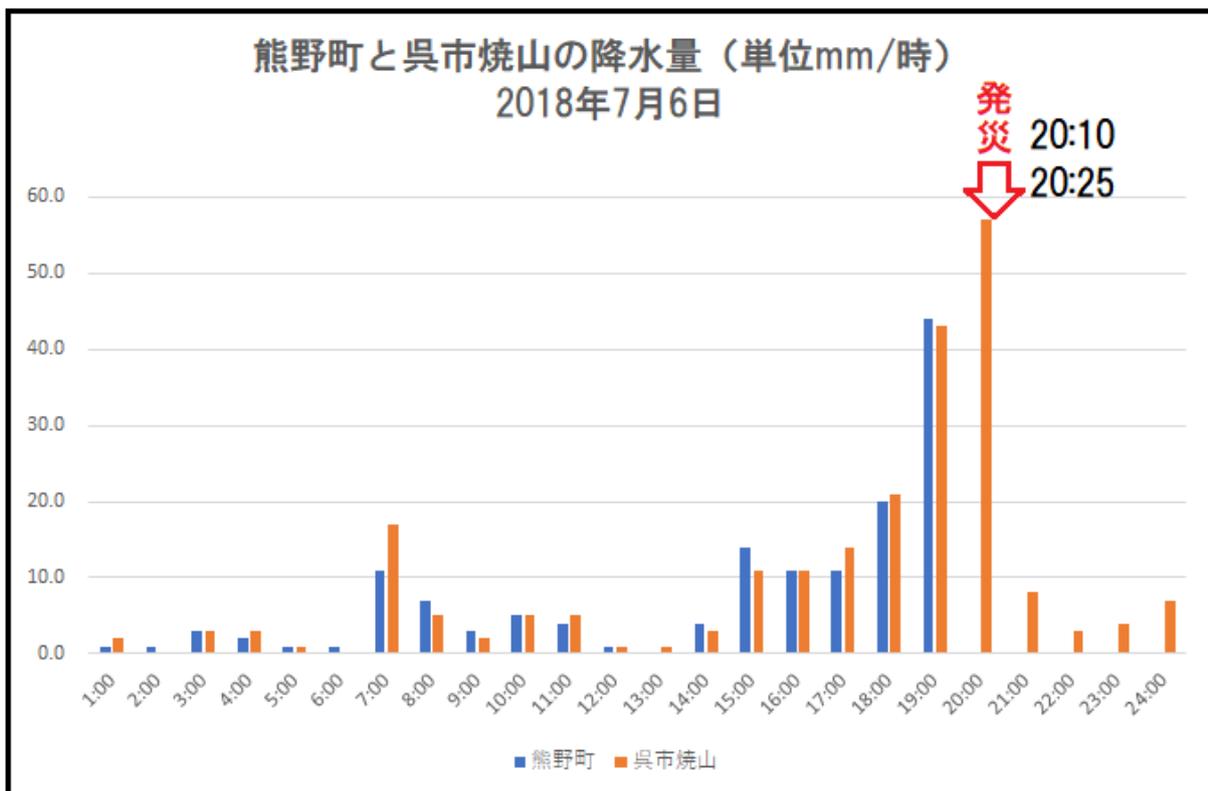
大原ハイツの土石流は、2回に分けて発生している。地元住民の串山直樹氏の証言では、「7月6日夜8時10分頃、大きな岩を含んだ土石流が流れるのが見えた（図8の④のあたり）ので、家族や近所の人たちと団地の下へ避難した直後の午後8時30分少し前に、2回目の土石流が襲ってきた（⑤から）」とのことであった。住民の方たちは間一髪で土石流を避けることができたそうだが、多くの住宅が破壊され、12人の犠牲者が出た。この発生時間帯は、2時間で100mm程度の豪雨がこの辺りに降った直後であった（図10）。この証言と現地での土石流の観察から、土石流の発生順序は、以下のように考えられる。

図10 7月6日の熊野町と呉市焼山の1時間あたりの降水量の変化と発災時刻との関係
